3D-dokumentasjon som metode i overvåking av tilstand og miljø på bergkunstfelt i verdensarvområdene i Alta og Tanum

ET PROSJEKT STØTTET AV RIKSANTIKVARENS FOU-MIDLER 2025

Rapport

Karin Tansem, Henrik Zedig, Eirik Haug Røe,
Emma-Karolina Granberg og Hans Lundenmark

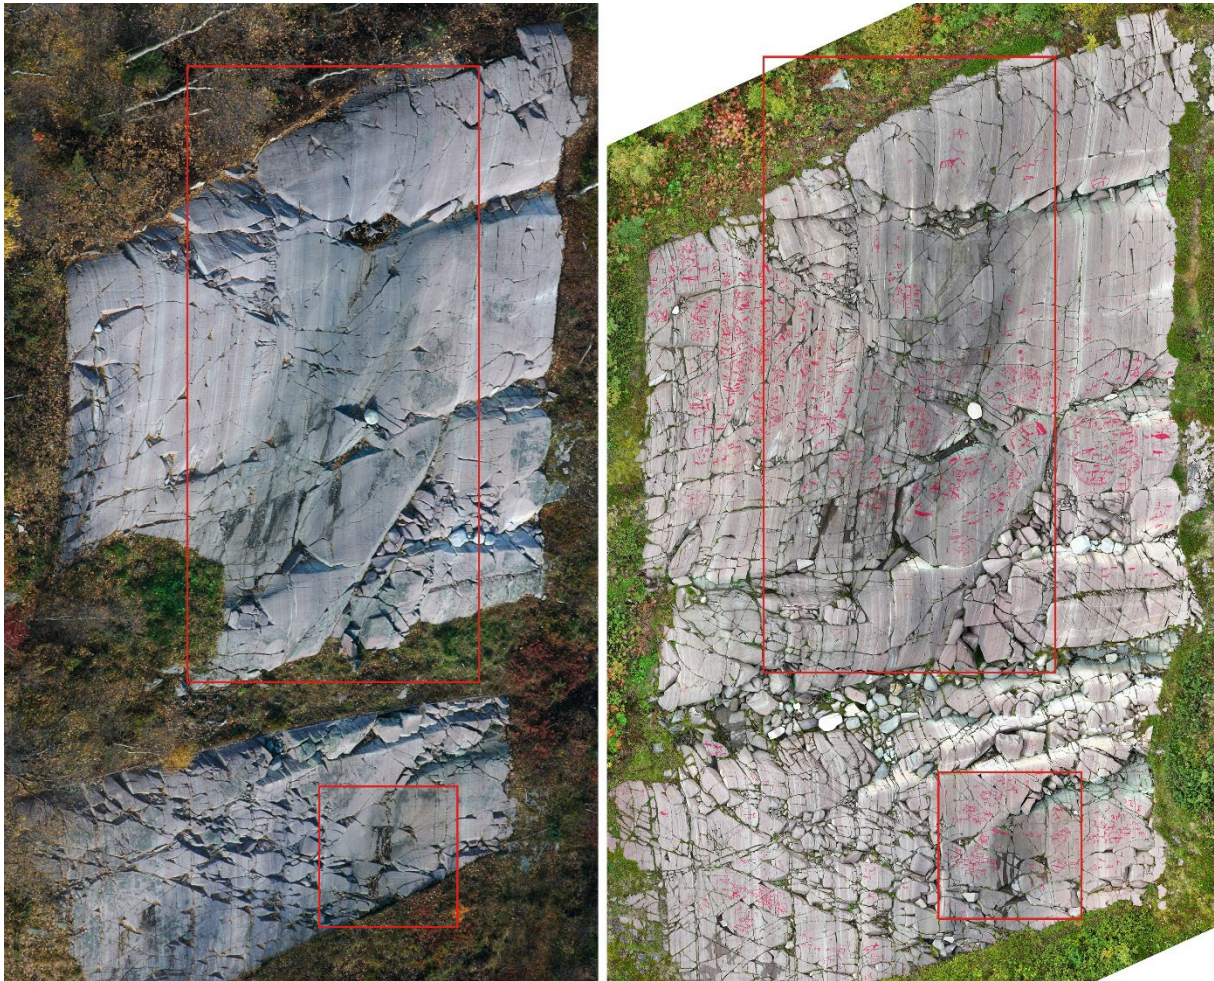
Figur 5. «Misfarging» av bergflater med jevnlig vannsig på Kåfjordfjellet. Til venstre situasjonen i 2005, like etter fremgravningen i 2002 og 2004, og til høyre i 2023. Områdene med misfarging/cyanobakterier er så godt som identiske, til tross for mange år med jevnlig etanolbehandling av feltet. Foto: B. Holst. Drone/mosaikk: K. Tansem, VAM

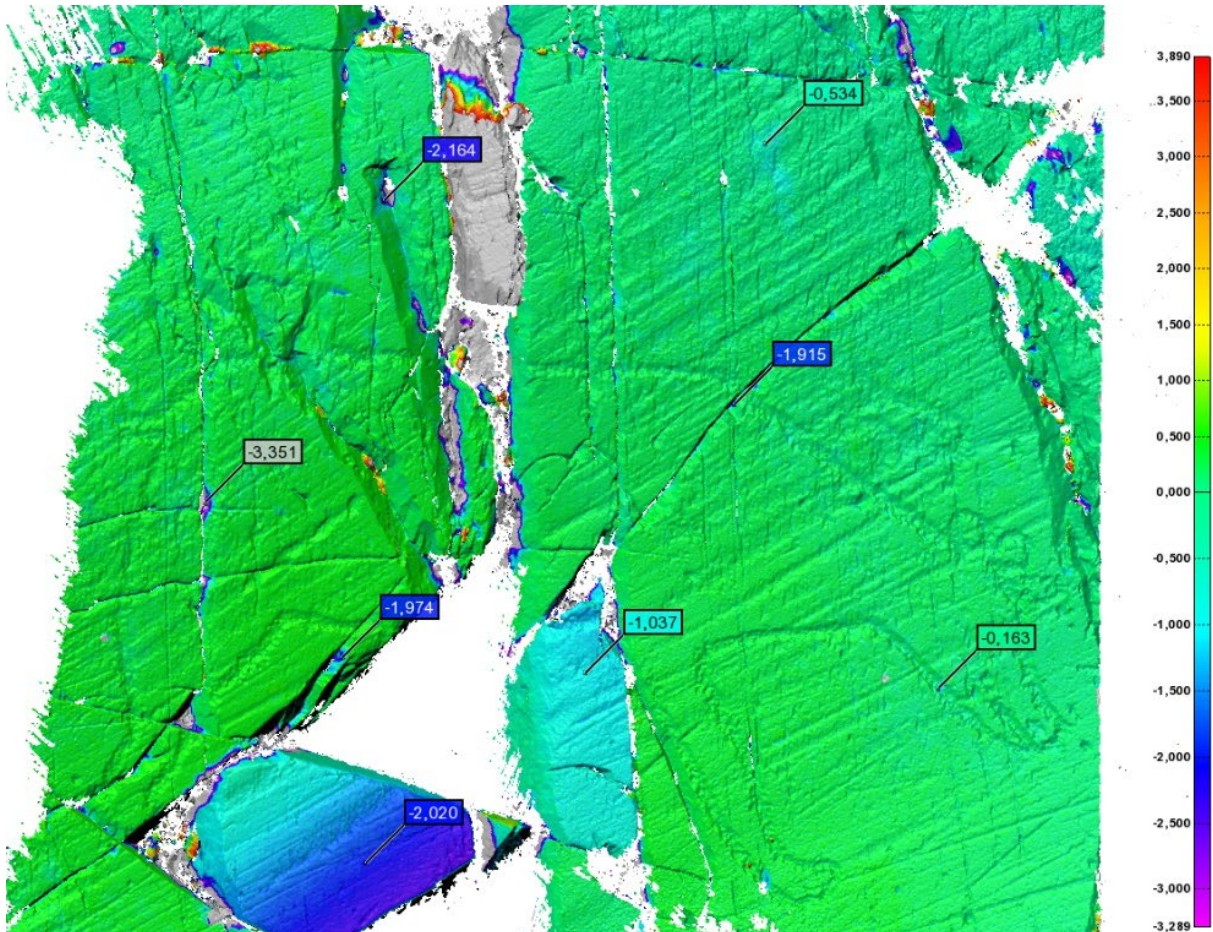
I den jämförande analysen mellan data från 2004 och 2024 (figur 24) framgår att materialförlust framför allt förekommer i sprickorna i och runt björnfiguren, medan själva hållristningsytan är nästintill oförändrad sedan 2004. På enstaka platser i den huggna figurlinjen har små stenfragment lossnat, exempelvis i den nedre käklinjen. Nedanför björnens mage i den större sprickan återfinns ett antal lösa delar av berget som har rubbats ur sitt läge sedan 2004. Det samma gäller den grå delen ovanför björnens rygg som idag ligger på en högre nivå än 2004 vilket gör att den faller utanför mjukvarans toleransnivåer och därför inte ges någon höjdnivå eller färg i analysen.

Figur 24. Jämförelseanalysen mellan data från 2004 och 2024 visar på liten eller ingen förändring på själva björnristningen.

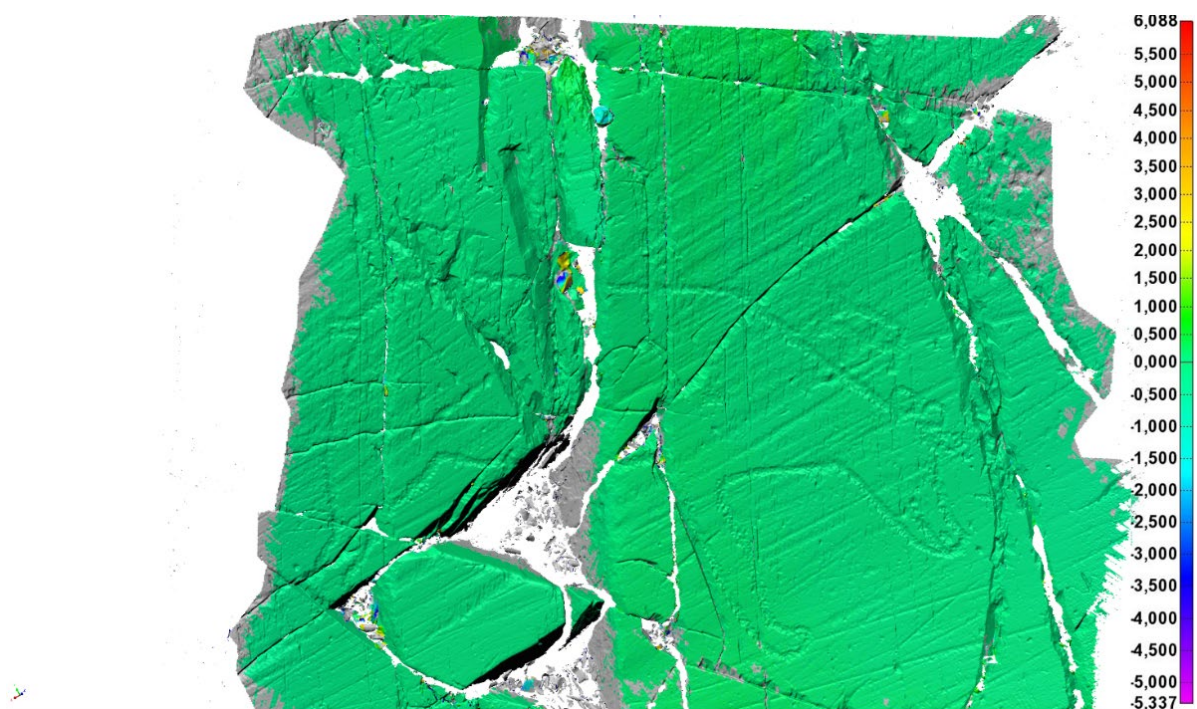
I den jämförande analysen mellan data från 2024 och 2025 (figur 25) framgår det att hållristningen i stort är oförändrad. Uppe i mitterstadelen av ristningen och nedanför i en spricka har två lösa stenar rubbats ur sina lägen sedan 3D-dokumentationen året innan.

Figur 25. Jämförelseanalysen mellan data från 2024 och 2025 visa inte på någon förändring av hållristningsområdet.

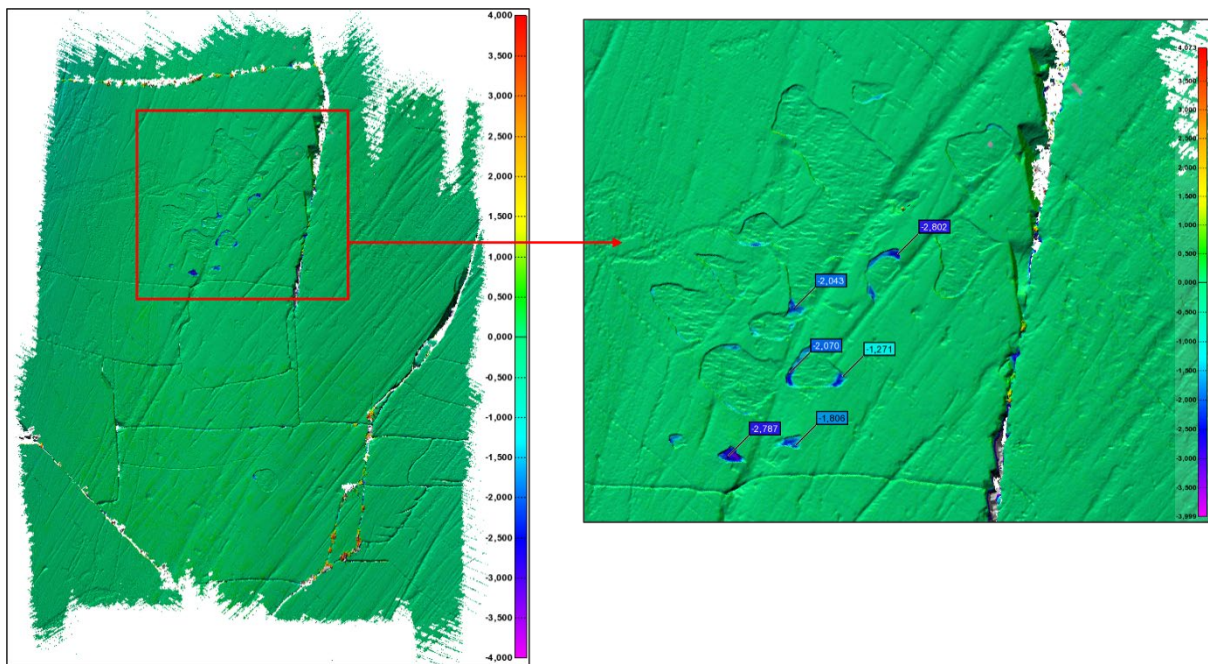
Vid fältarbetet 2024 fokuserades 3D-dokumentationen till de exfolierade ytorna för att se om de utvidgats sedan 2002. I den jämförande analysen mellan data från 2002 och 2024 (se figur 27 och 28) framgår det att samtliga exfolierade områden expanderats och att det tillkommit tre nya avskalade områden. I områdets nedre östra del finns det några sprickor med röda höjdmärkingar som tyder på att mindre fragment av berget har rest sig upp och håller på att lossna. Förutom själva avskalningarna och de nämnda sprickorna är området opåverkat sedan 2002.

Figur 27. Jämförelseanalysen mellan data från 2002 och 2024 visar ytterligare materialförlust i de exfolierade partierna.

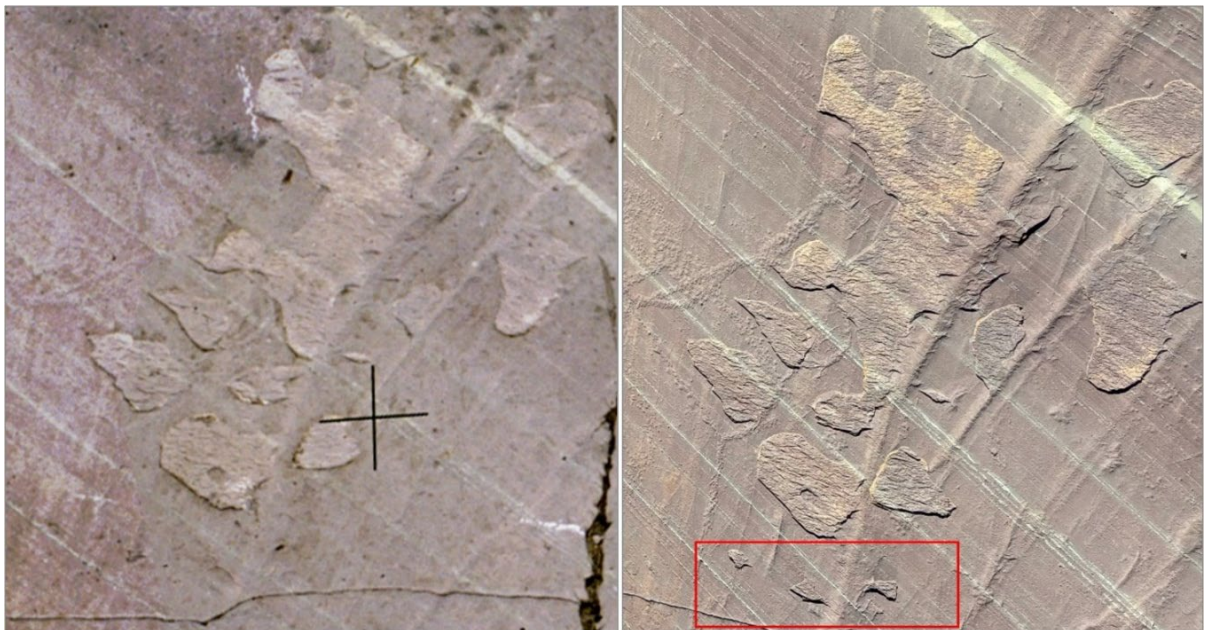
Figur 28. Den vänstra bilden togs 2002, i den högra bilden från 2024 syns nya exfolierade ytor inom den röda ramen. Foto: Metimur 2002, Henrik Zedig 2024.

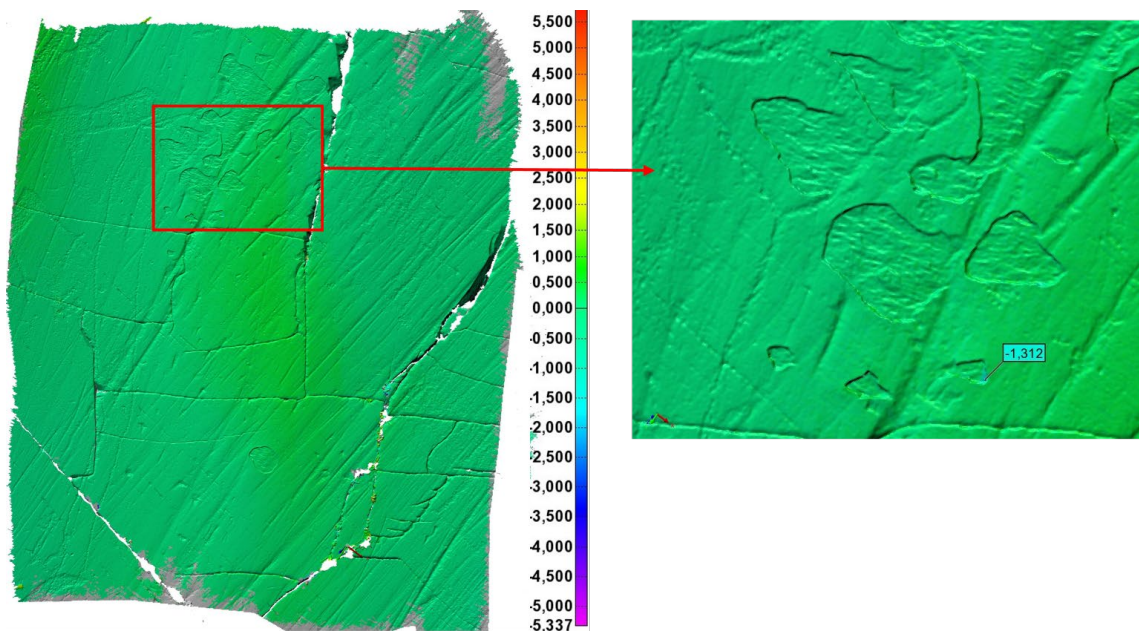
Figur 29. Jämförelseanalysen mellan data från 2024 och 2025 visar att inga förändringar skett förutom att exfolieringen i vänstra hörnet utökats några millimeter.

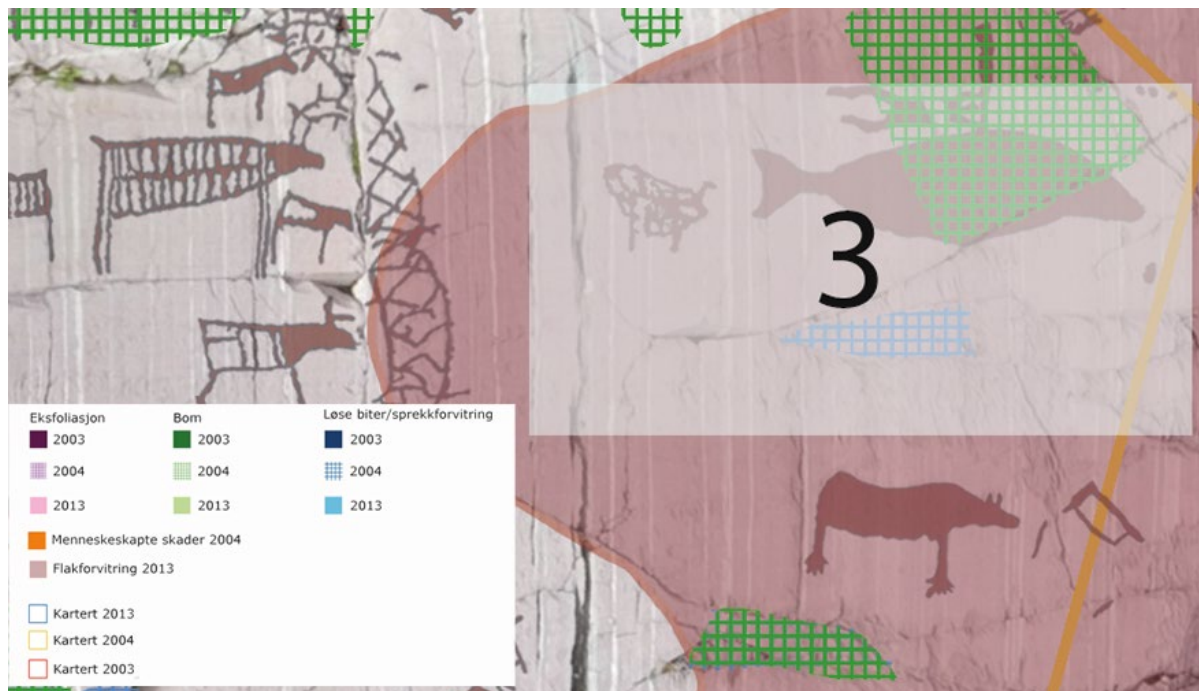
I skadedokumentationen från 2004 (figur 30) syns områden med bompartier (grön skraffering) i och ovanför valfiguren. Nedanför valfiguren finns ett område med lösa stenbitar (blå skraffering).

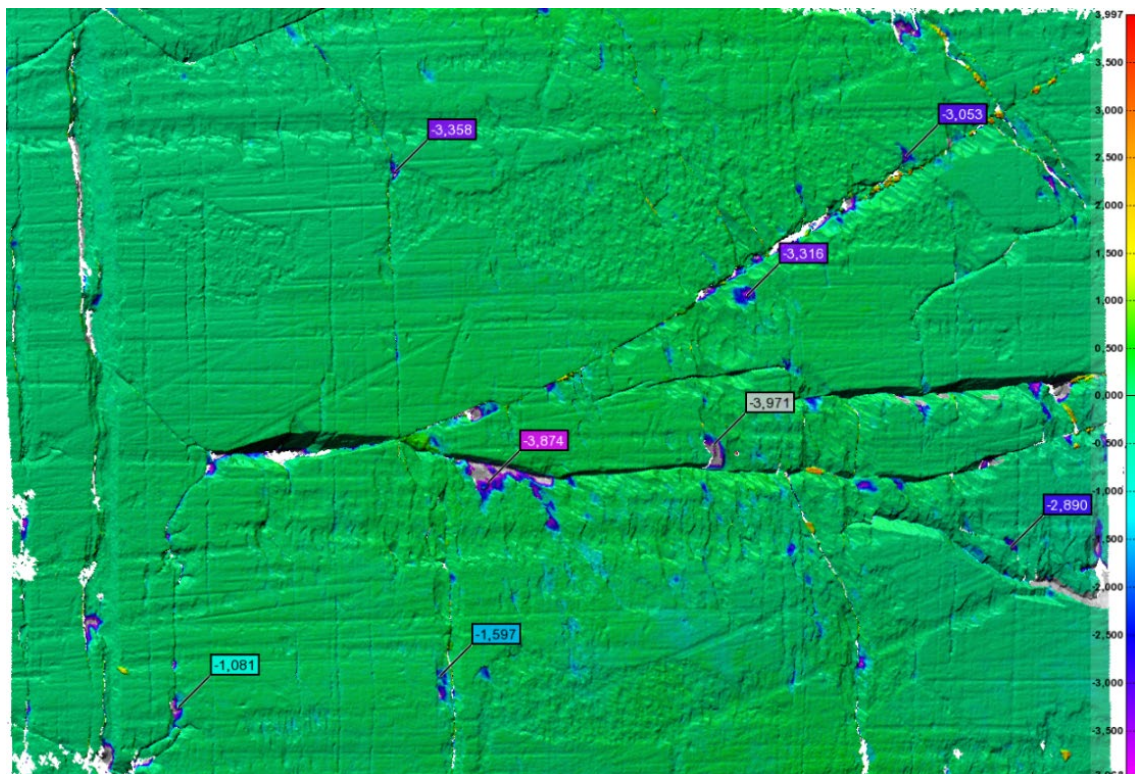
Figur 31. Bilden visar jämförelseanalysen mellan data från 2002 och 2024.

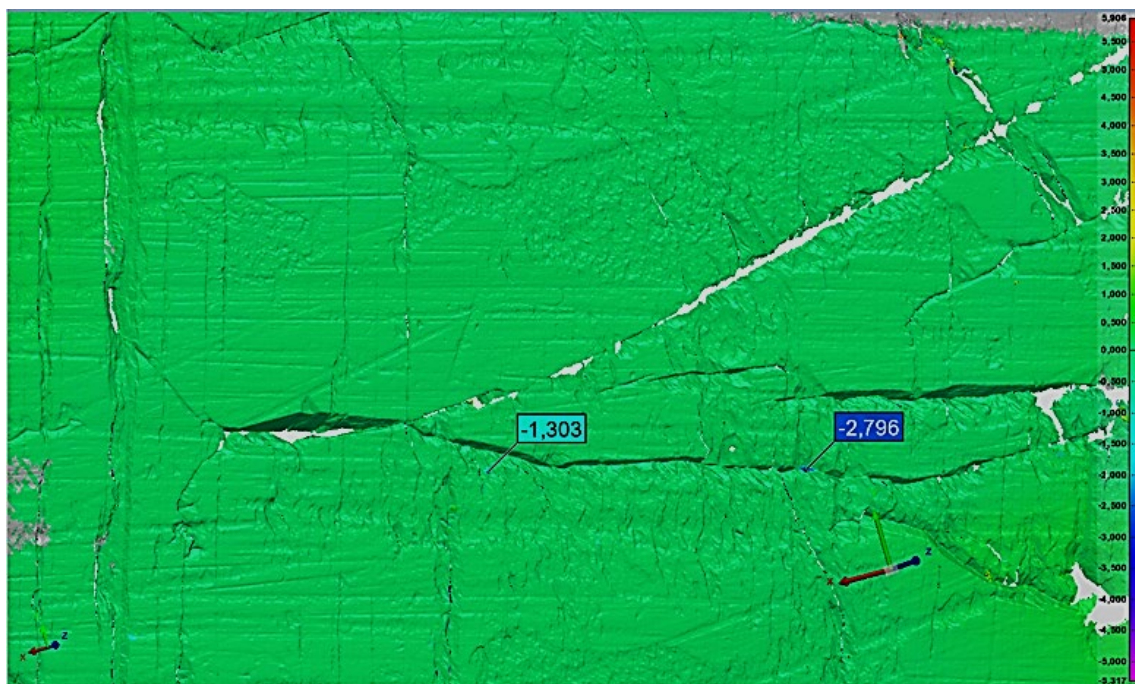
Figur 32. Jämförelseanalysen mellan data från 2024 och 2025 visar att flagvittringen fortfarande är aktiv.

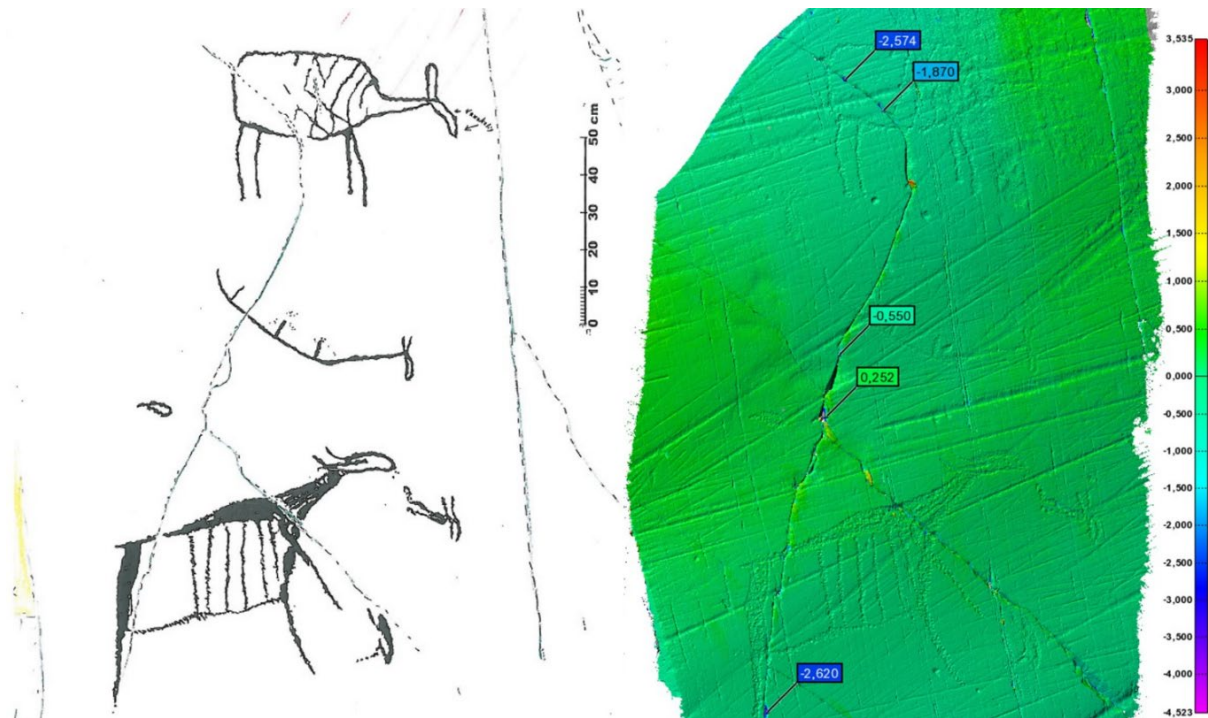
Figur 34. Utdrag ut skadedokumentationen från 2004 visar lösa stenar gulmarkerade. Bilden till höger visar jämförelseanalysen mellan data från 2004 och 2024.

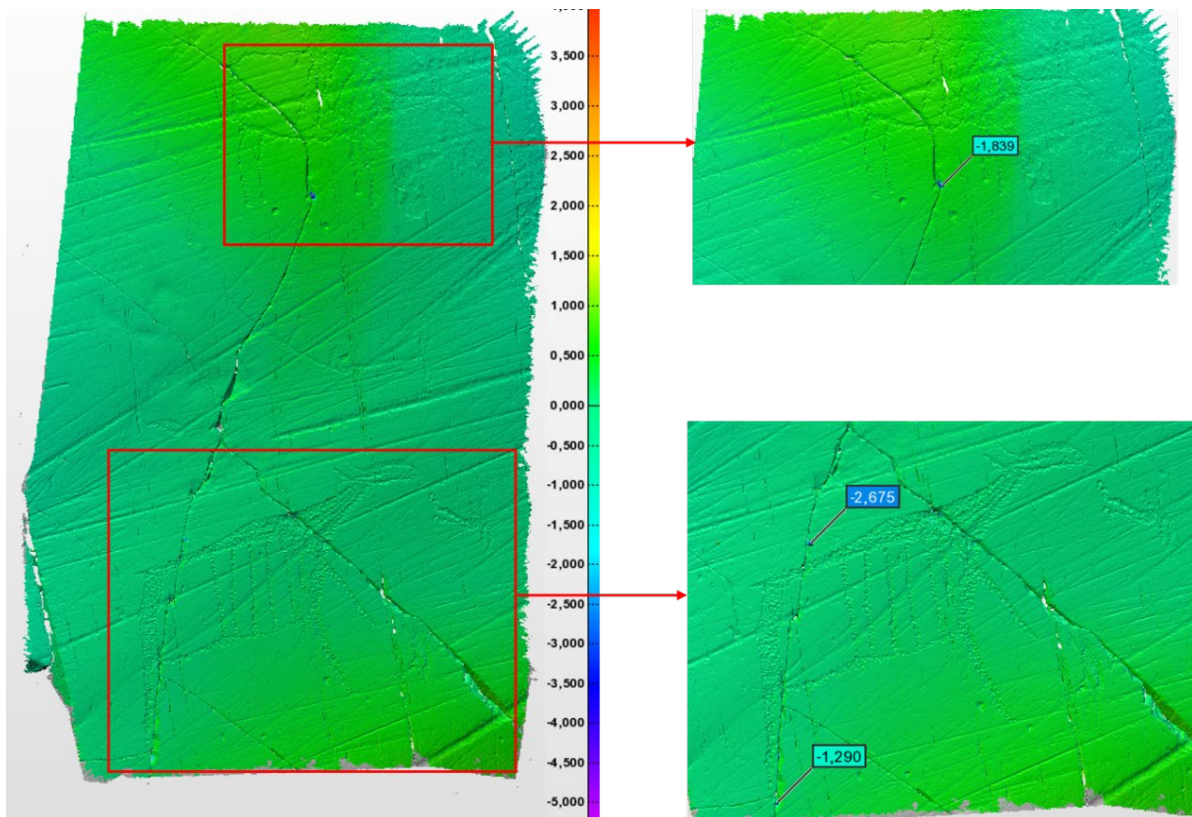
Figur 35. Jämförelseanalysen mellan data från 2024 och 2025 visar mindre stenbitar fortsätter att lossna i sprickorna.

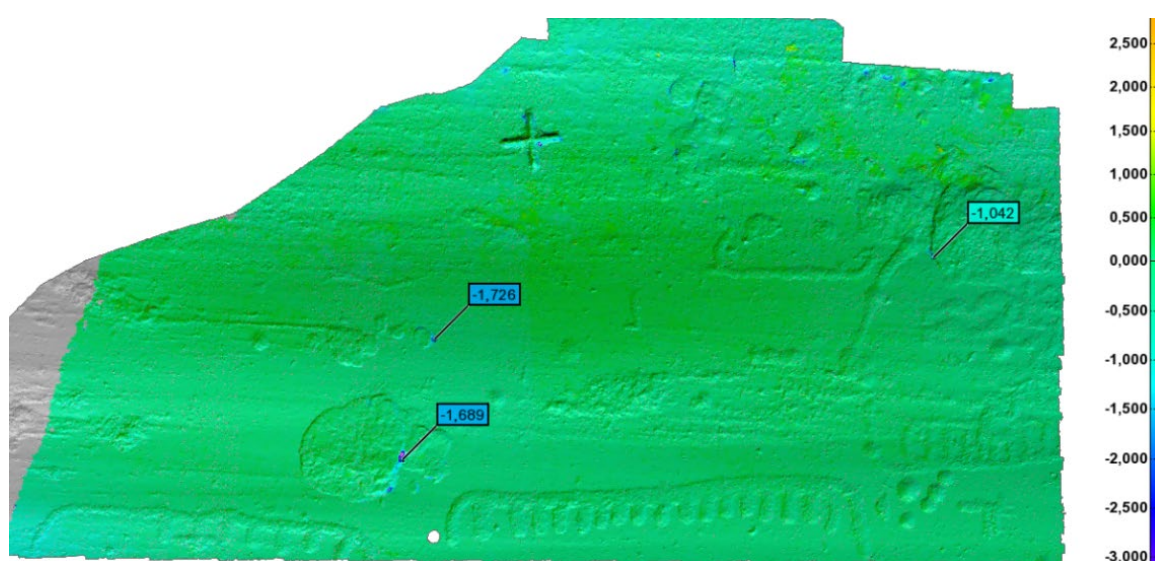
Figur 39. Jämförelseanalysen mellan data från 2001 och 2025 visar på liten förändring på inom Område 1.

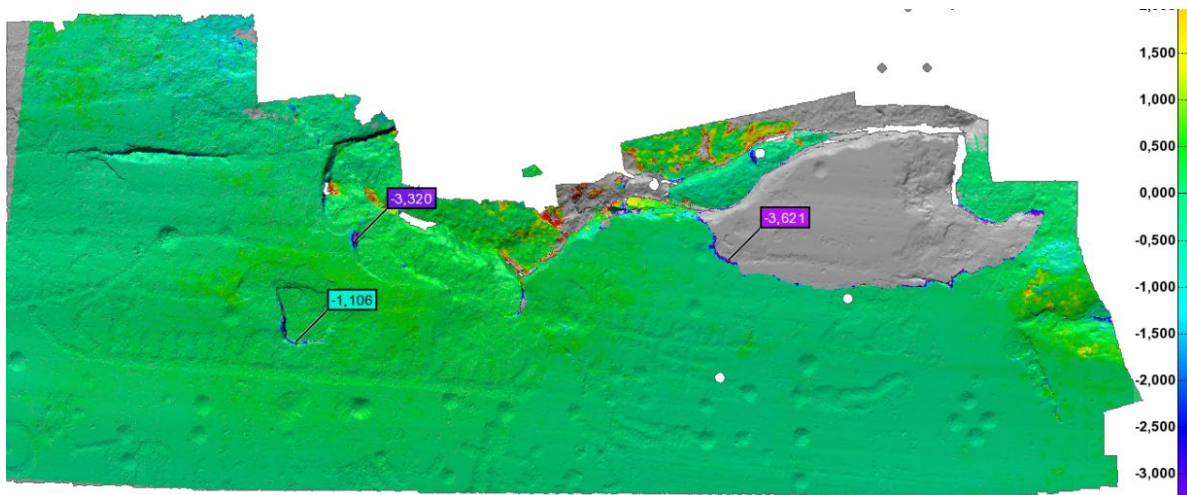
Figur 40. Jämförelseanalysen mellan data från 2001 och 2025 visar pågående vittring i flera av områdets exfolieringar. Den största skada är dock den gråa delen som slagits av från hållen.

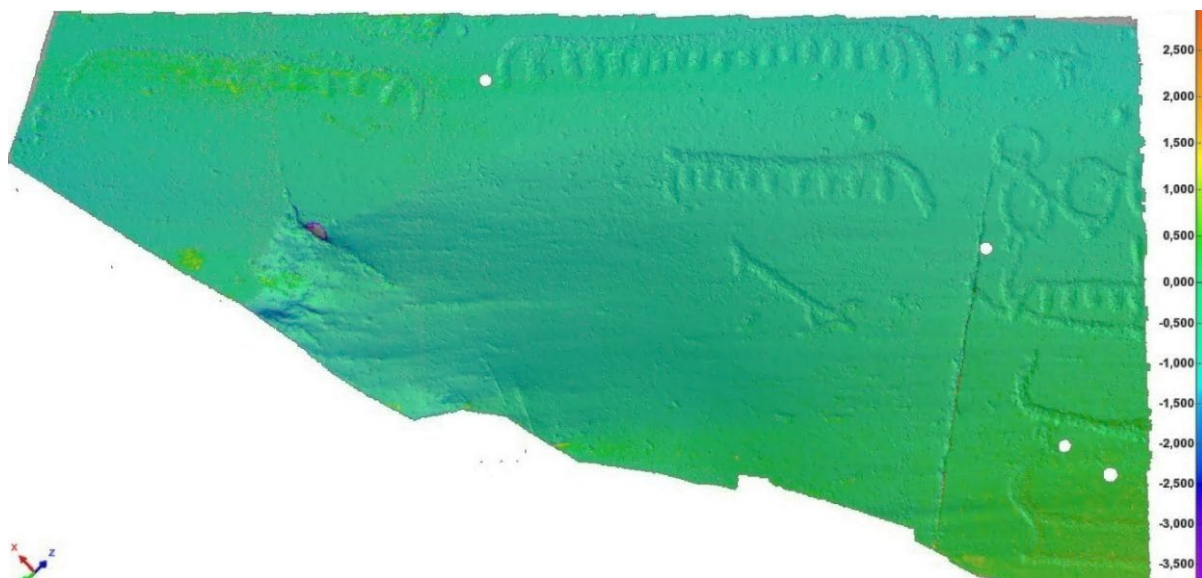
Figur 41. Jämförelseanalysen mellan data från 2001 och 2025 visar på liten förändring inom Område 2 sedan år 2001.

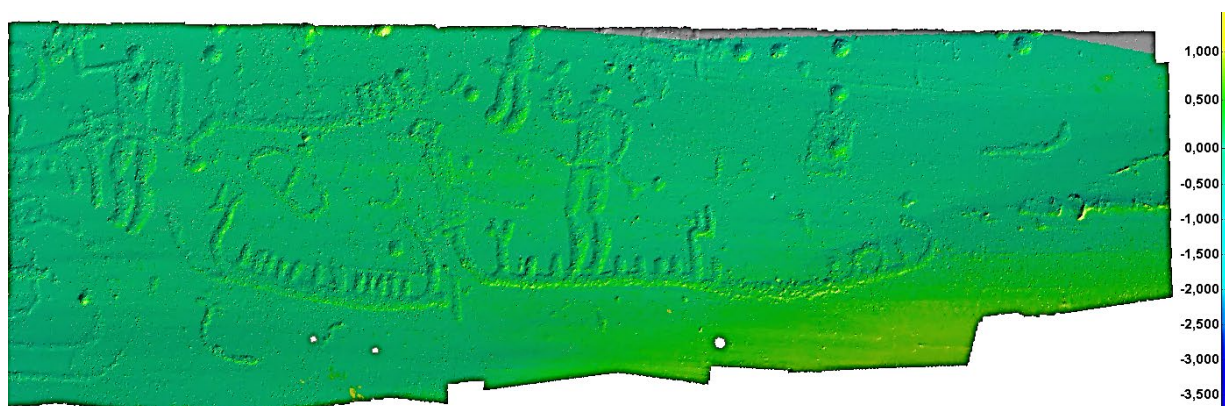
Figur 42. Jämförelseanalysen mellan data från 2001 och 2025 visar att hållristningen är oförändrad sedan år 2001.

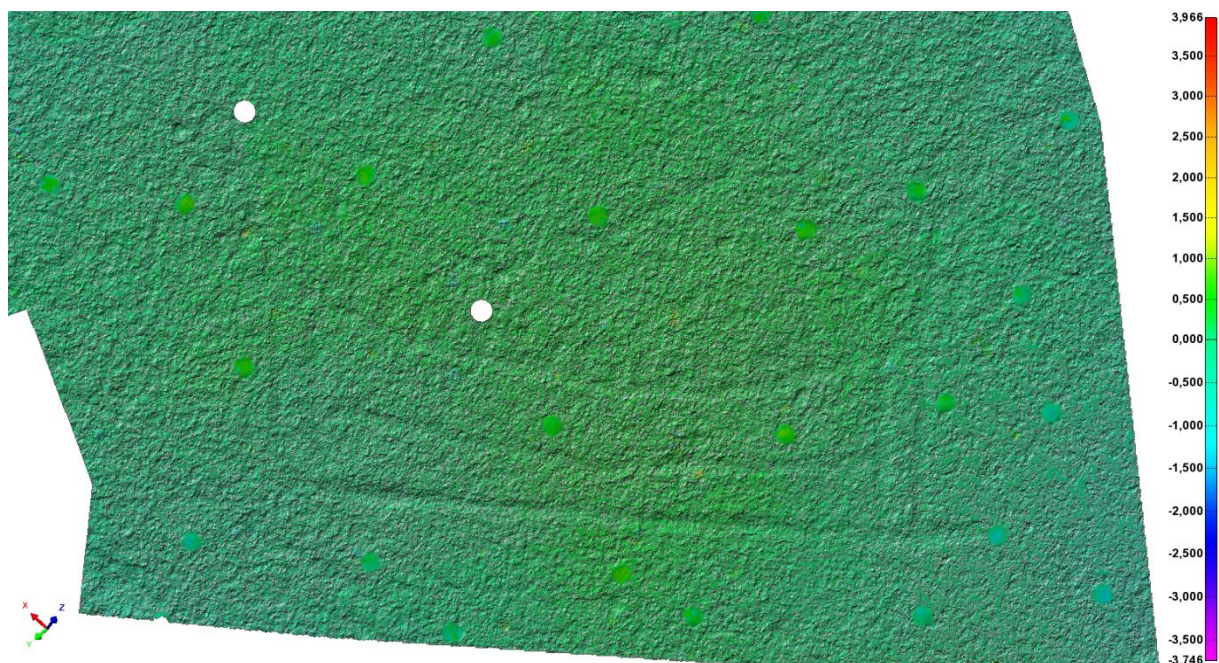
Figur 44. Jämförelseanalysen mellan data från 2001 och 2025 visar att hållristningen är oförändrad sedan år 2001.

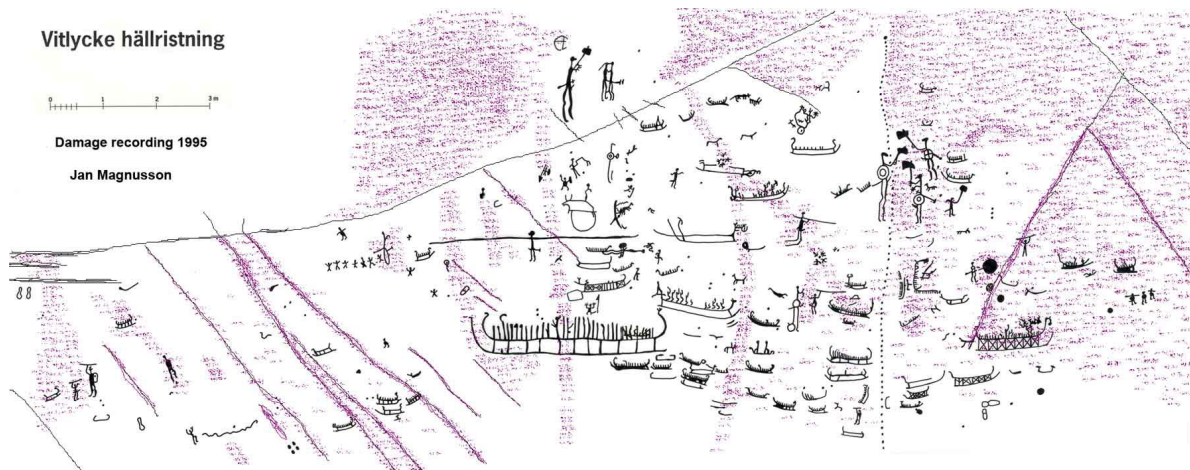
Figur 45. Karta över Tanum 1:1 med kemisk vittring och förstärkt vittring som förändringszoner längs de flesta sprickor utritad på hållristningen.

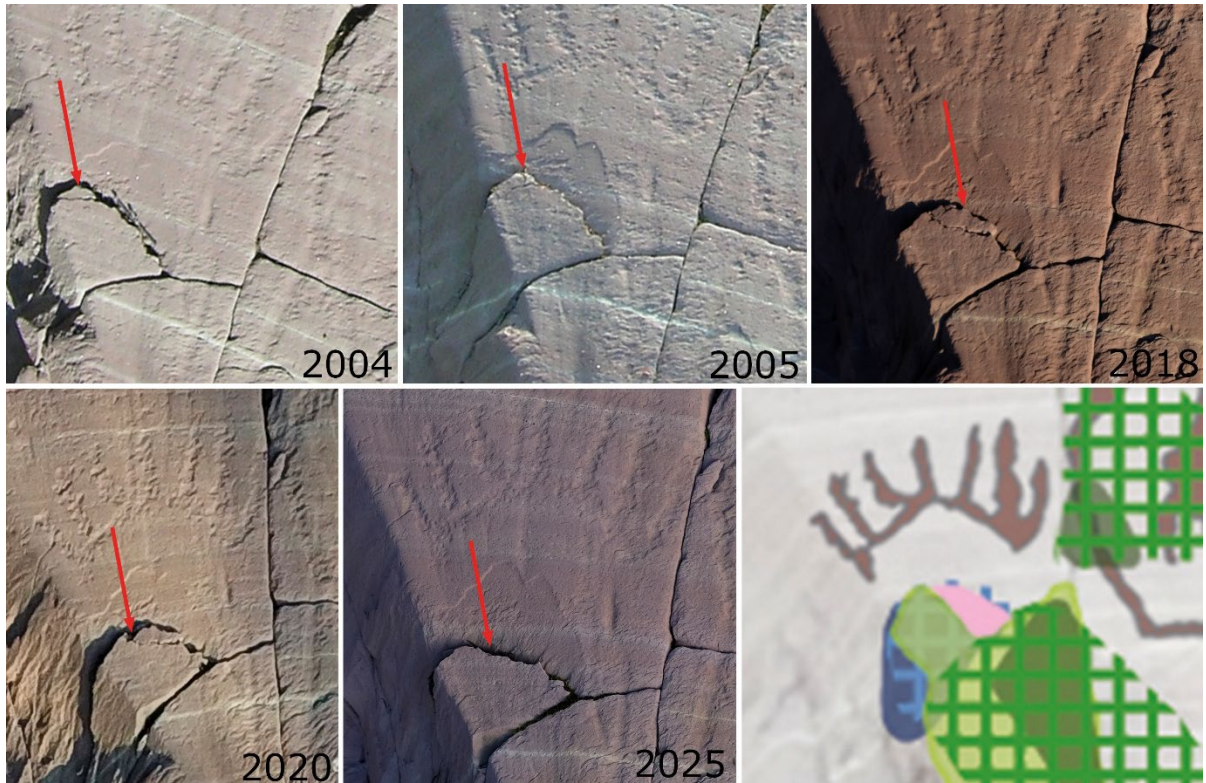
Figur 54. Område A. Disse bildene viser at det her klart har skjedd noe, i flere omganger, siden første bilde ble tatt i 2004 og frem til i dag. På alle karteringene er det markert som et særlig sårbart område, med bomber, løse biter og eksfoliasjon. Det er imidlertid ikke mulig å si noe bestemt om utvikling basert kun på karteringene. Foto og illustrasjon: K. Tansem, VAM

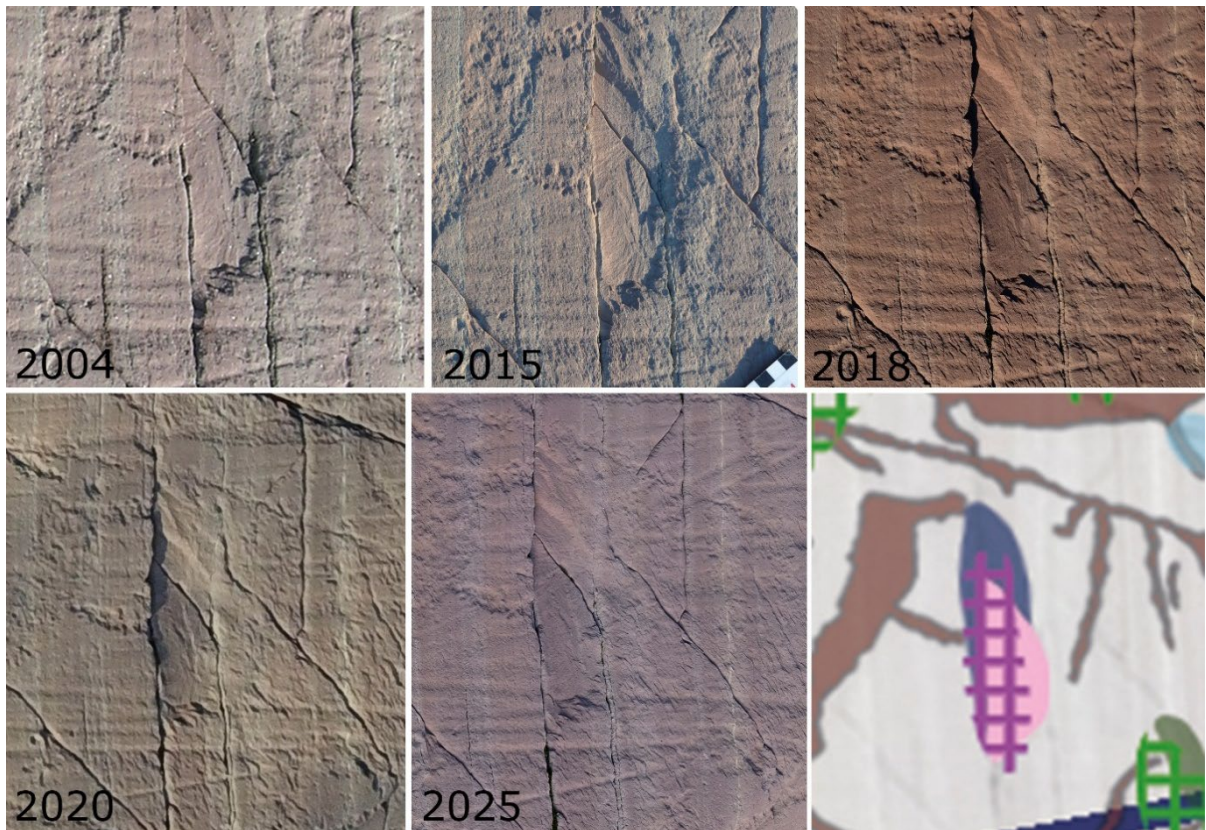
Figur 55. Område B. I dette området er det vanskelig å se at eksfoliasjonen har utviklet seg. Foto og ill.: K. Tansem, VAM

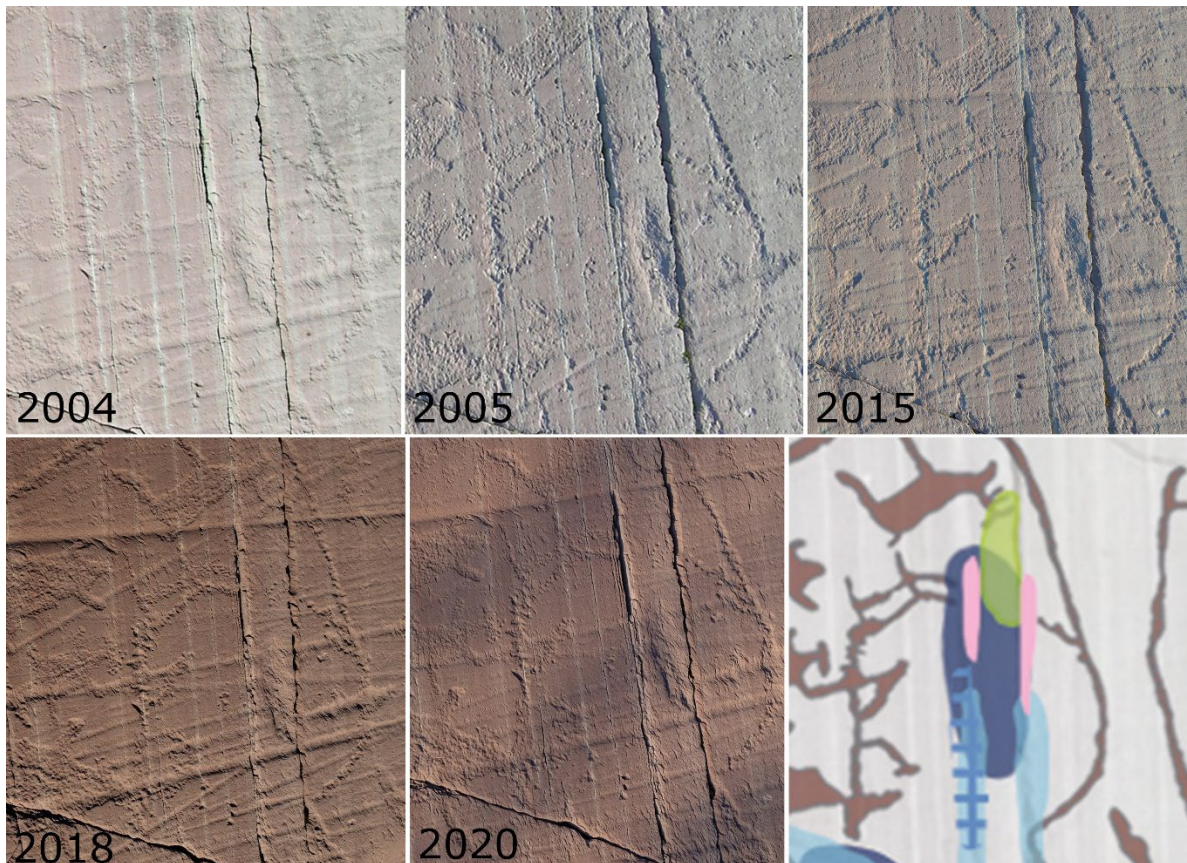
Figur 56. Område C. Bildene fra 2004, 2018 og 2020 har ganske lik vinkel på lyset, da sola sto i nordøst midt på dagen, mens bilene fra 2005 og 2015 har blitt fotografert på et tidspunkt da sola sto i øst, tidlig på morgenen. Her gjør forskjellige lysforhold og bildekvalitet det utfordrende å oppdage små endringer i bergflaten hvis man sammenligner bilder fra f.eks. 2004 og 2005. Det ser ikke ut til at det har skjedd noen drastiske endringer mellom 2004 og 2020. Foto og illustrasjon: K. Tansem, VAM

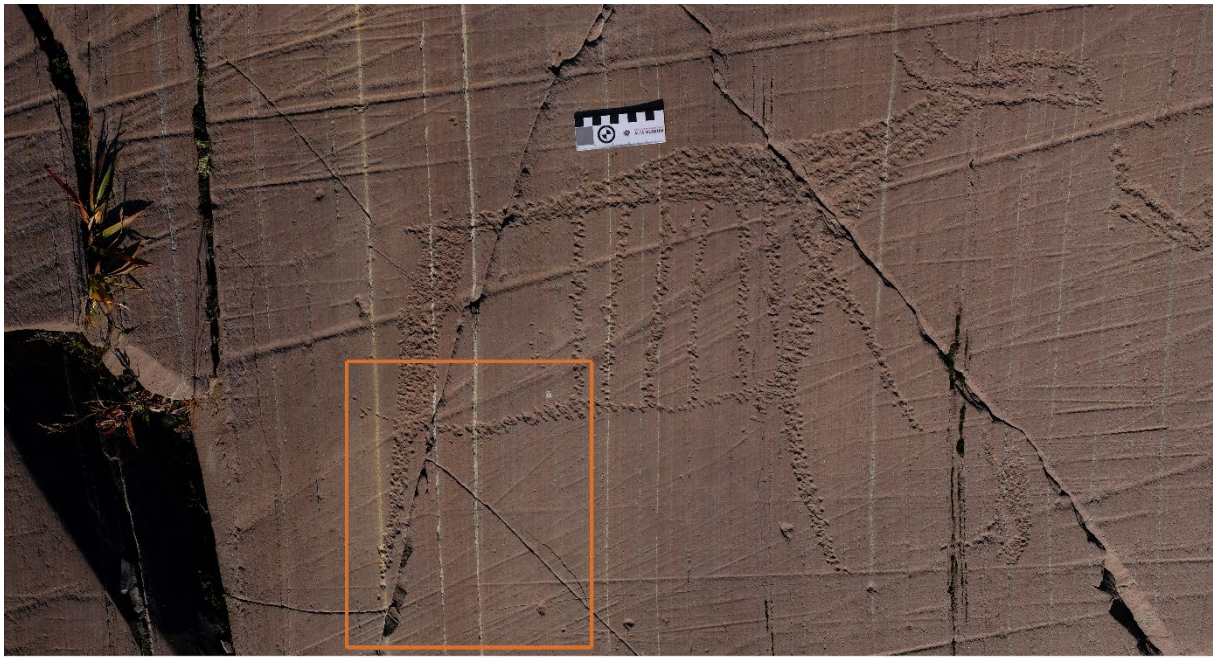
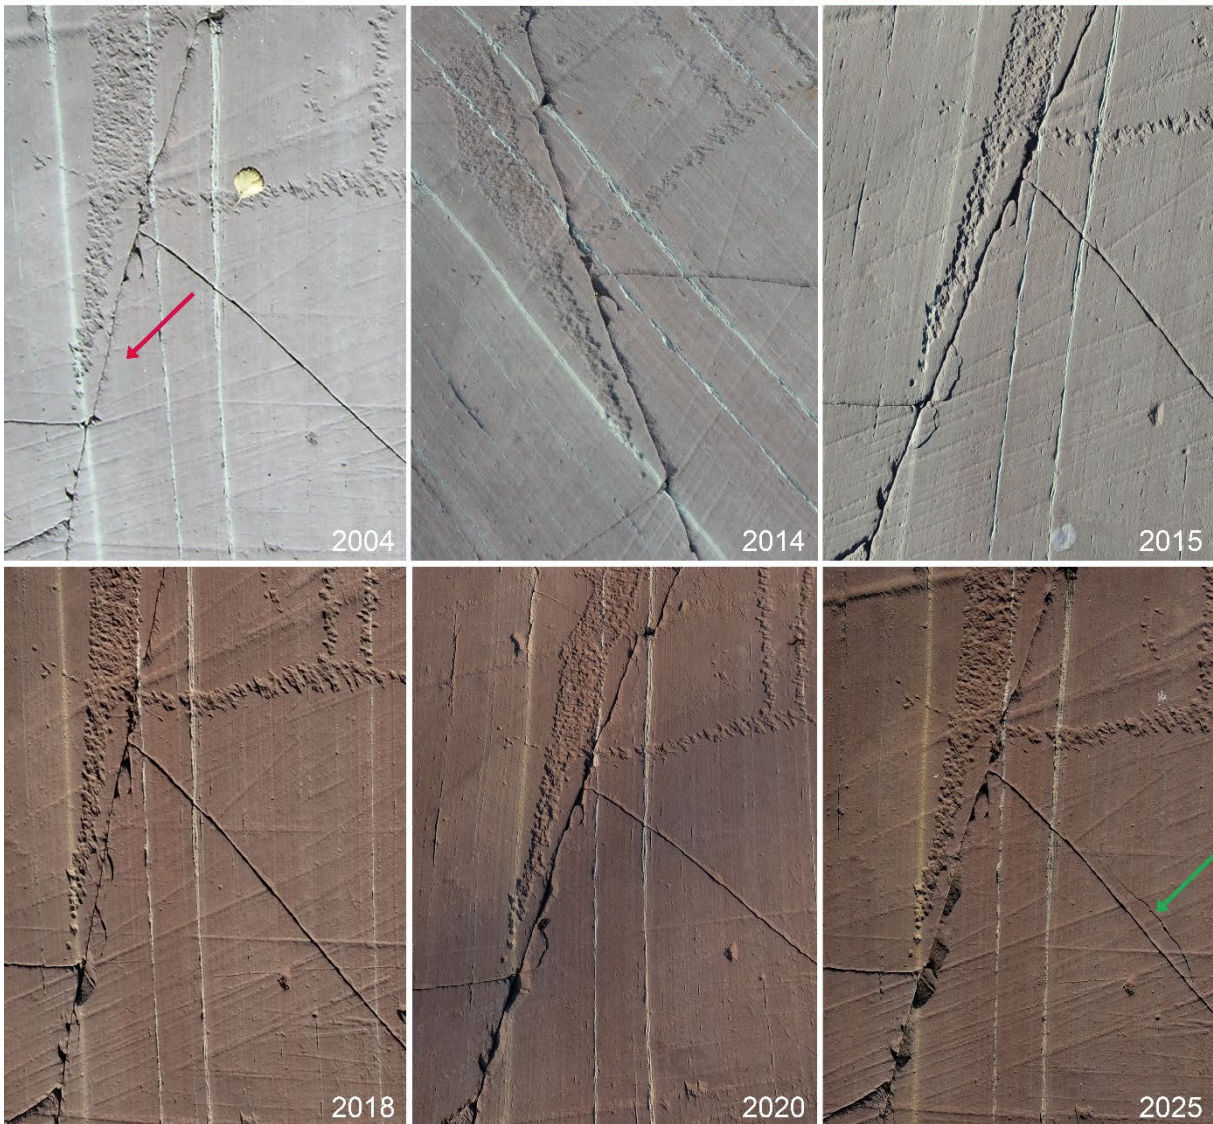
Figur 57. Det er i området markert med rød pil på bildet fra 2004, at skadene oppstår i årene etter 2014. Grønn pil på det nederste bildet til høyre, viser en ny sprekk i bergflaten. Foto og ill.: K. Tansem, VAM

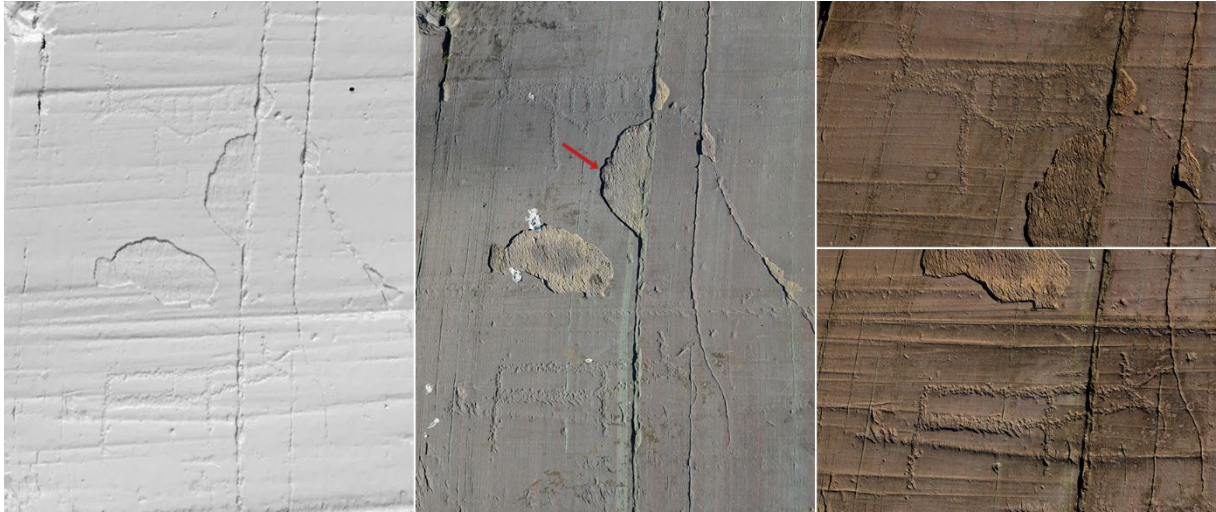
Figur 58. Denne typen avskalling/eksfoliasjon blir ofte trukket frem som ekstra bekymringsverdig. Skanningen til venstre er fra 2002, og på det midterste bildet fra 2015, kan man ved å sammenligne se at avskallingen har blitt litt større ved den røde pilen. Bildene helt til høyre (2018) har bare delvis med avskallingene, og er eksempler på at det er figurene som har vært motivet for fotograferingen, og ikke skadene i berget. Foto: K. Tansem, VAM, skanning: Metimur AB.

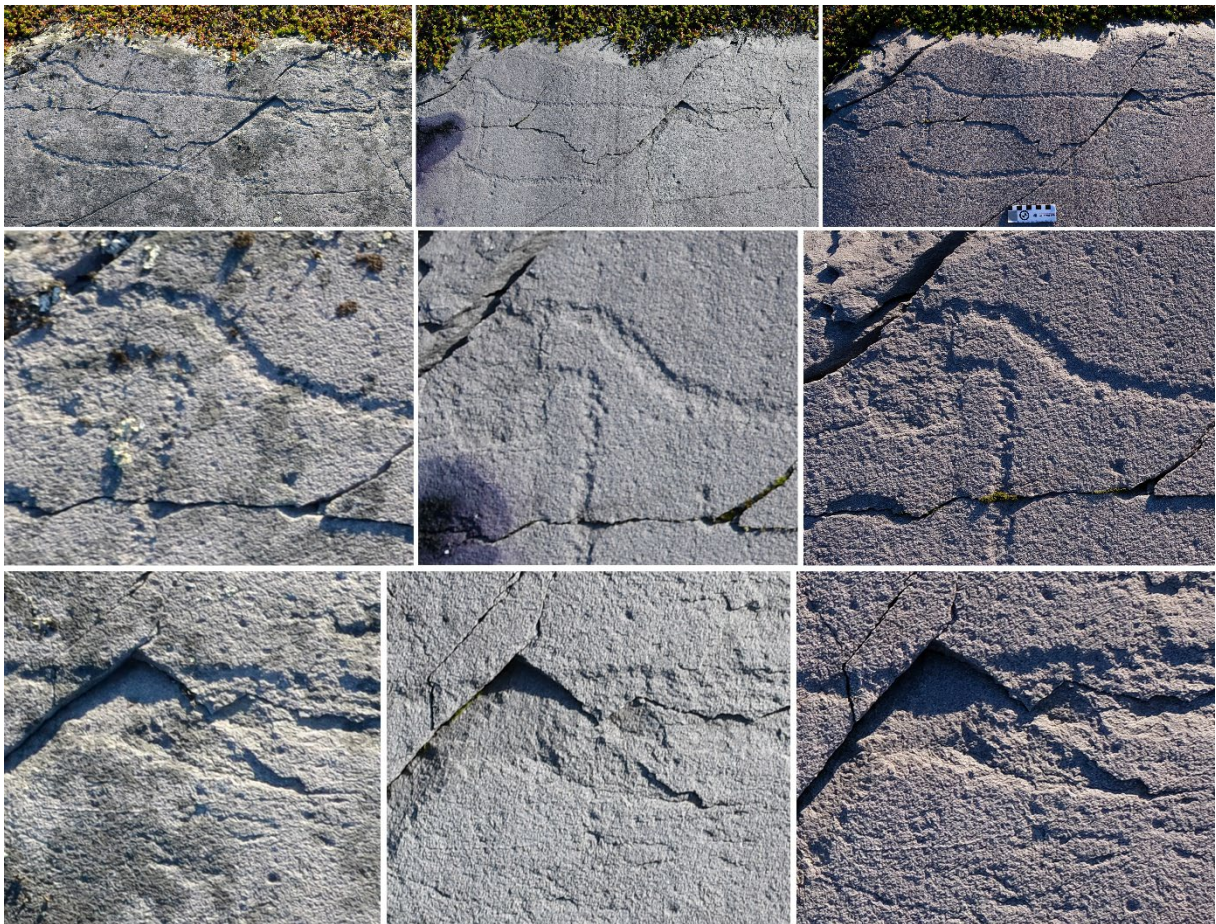
Figur 59. Sammenlignende eksempel hentet fra Apanes 4 i Hjemmeluft. Denne båten fra fase 2 (5000-6000 BP) har flere forskjellige typer skader som kan skape bekymring. Bildene er tatt i henholdsvis 2012, 2018 og 2025, men med det blotte øye er det vanskelig å se noen tydelige endringer i bergflaten. En av grunnene til det kan være lavveksten på bildet fra 2012, og forskjellige lysforhold. En annen grunn kan være at det ikke har skjedd så mye, eller at det må tas i bruk annen teknologi for å kunne registrere om noe har skjedd. Foto: R. Normann og K. Tansem, VAM.
