3D-dokumentasjon som metode i overvåking av tilstand og miljø på bergkunstfelt i verdensarvområdene i Alta og Tanum

ET PROSJEKT STØTTET AV RIKSANTIKVARENS FOU-MIDLER 2025

Rapport

Karin Tansem, Henrik Zedig, Eirik Haug Røe,
Emma-Karolina Granberg og Hans Lundenmark

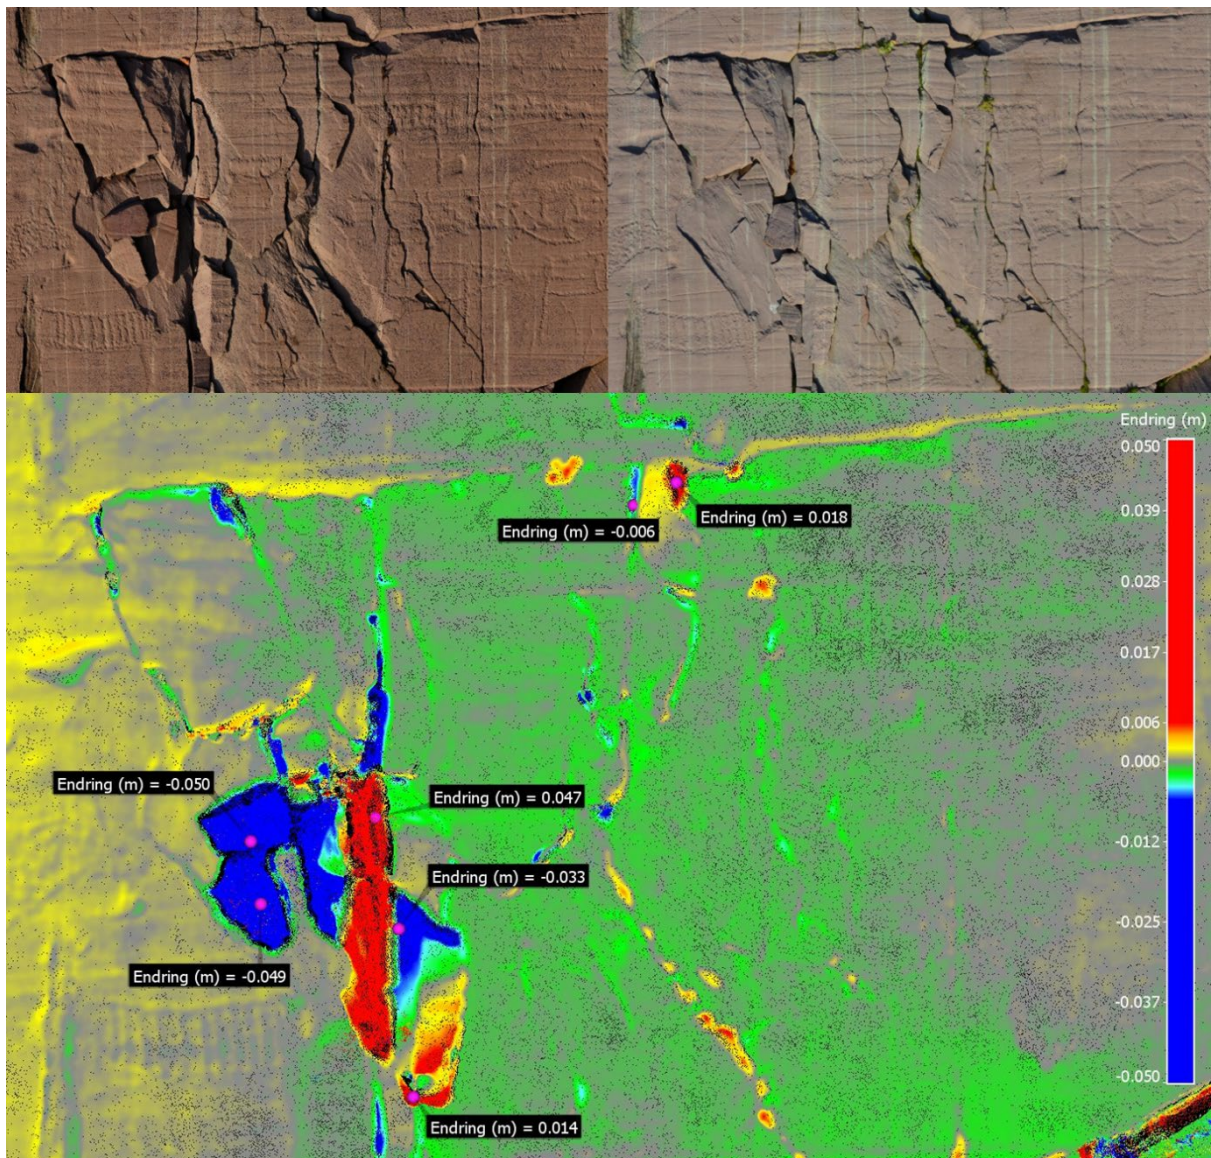
Figur 62: Identifiserte forskjeller mellom modellen fra 2021 og 2025. Her kommer det tydelig frem at flere av de løse steinene har blitt flyttet på. To av de løse steinene har blitt flyttet på, tilsynelatende med hensikt. De øvrige forflytningene kan også ha vært forårsaket av tråkk. I denne analysen har rekkevidden på endringer vært innenfor 5 og -5 cm.

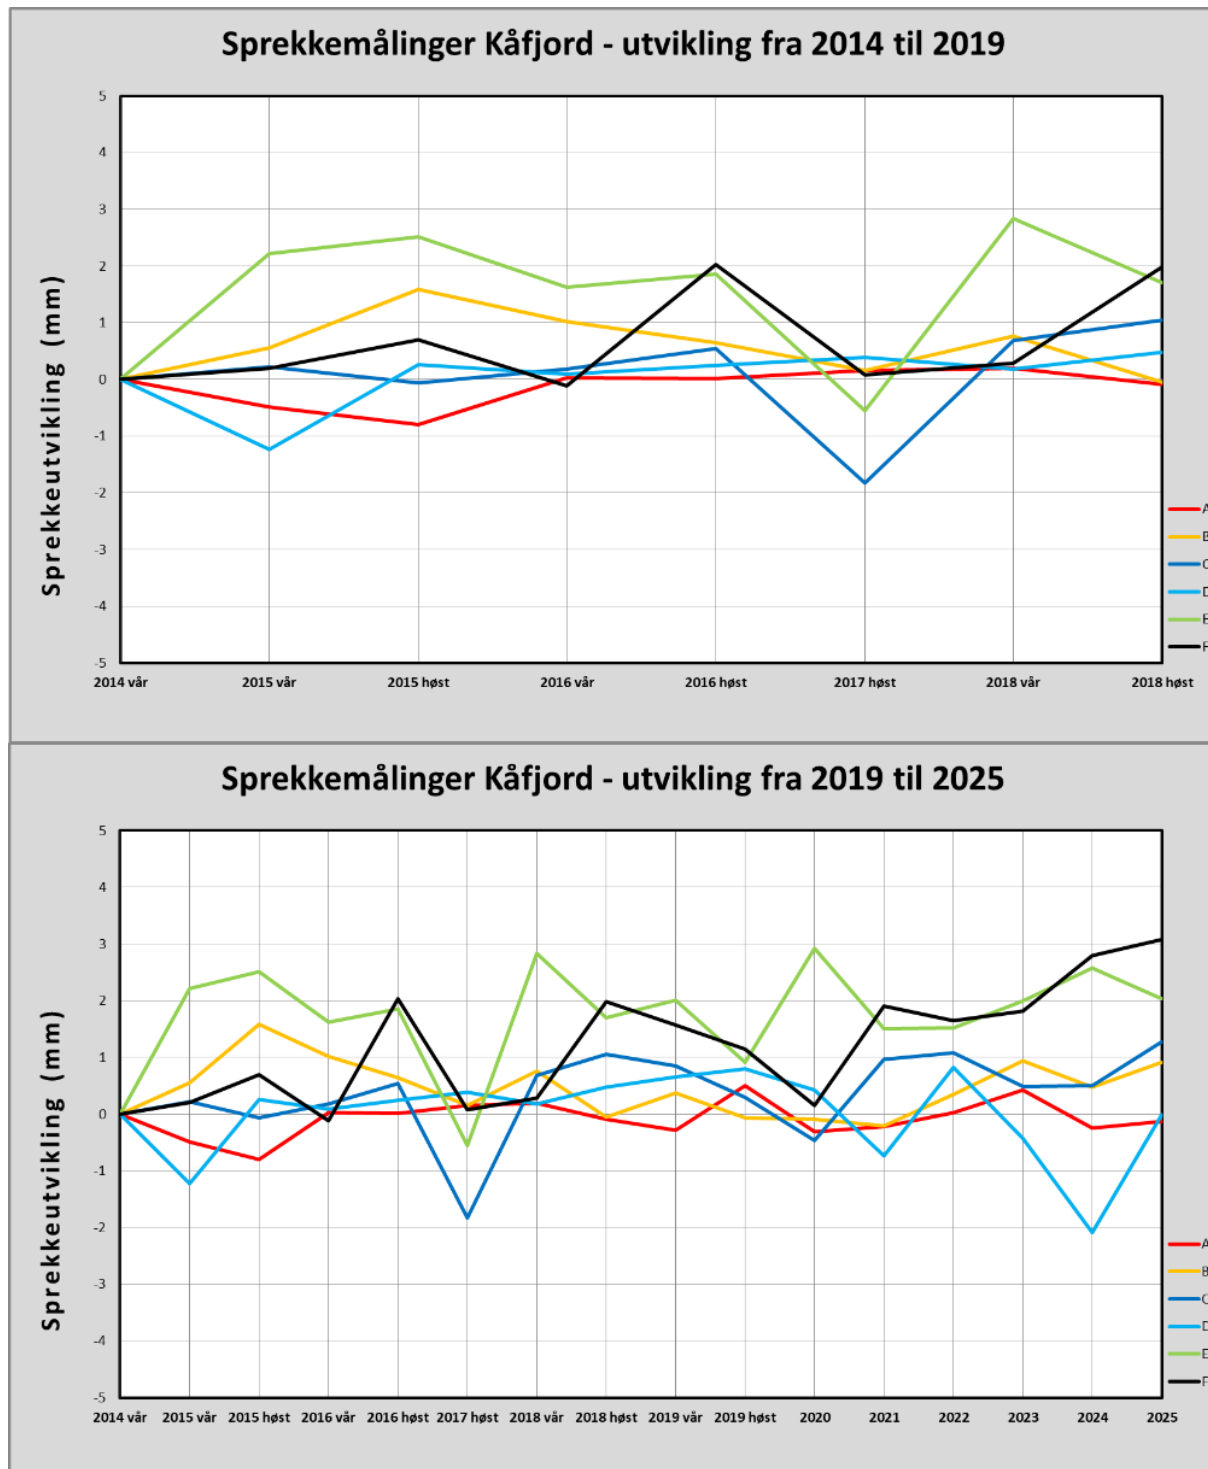
Figur 65. Sprekkeutvikling målt på Kåfjordfeltet fra 2014 til 2025.
