Verdensarvsenter for bergkunst - Alta Museum

Skjøtsel og tilsyn ved bergkunsten i Alta Verdensarven og øvrige lokaliteter 2025

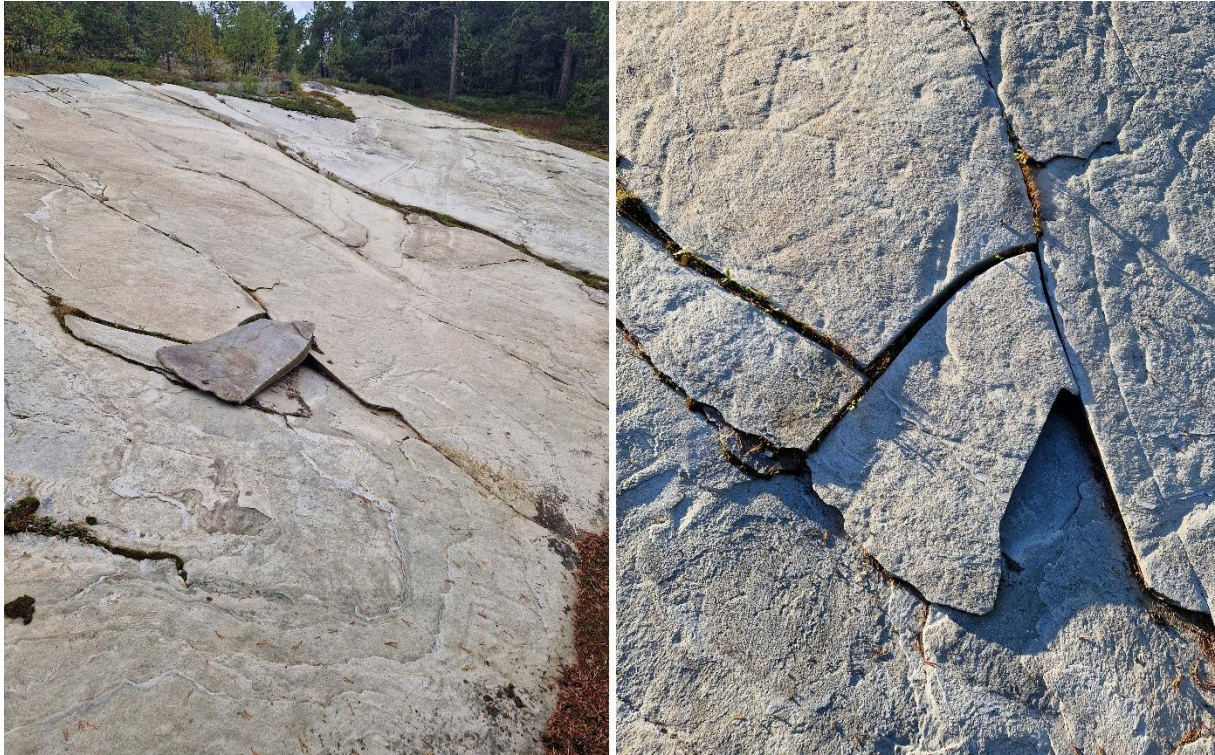
Figur 4. Hella slik den lå da den ble oppdaget, og etter at den var lagt på plass igjen. Bortsett fra små skrapemerker langs kantene, var det ingen synlige skader. Foto: K. Tansem, VAM.

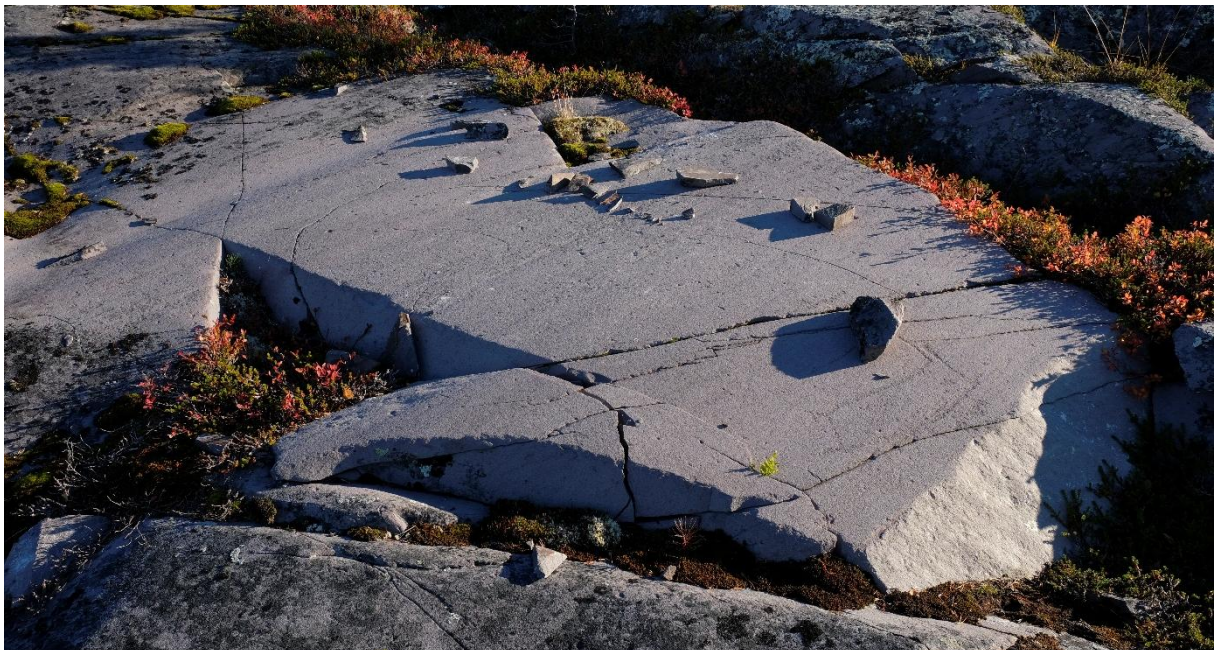
Figur 5: Hærverket på MBA. Feltet ble ryddet, og skadene dokumentert. Foto: K. Tansem, VAM.

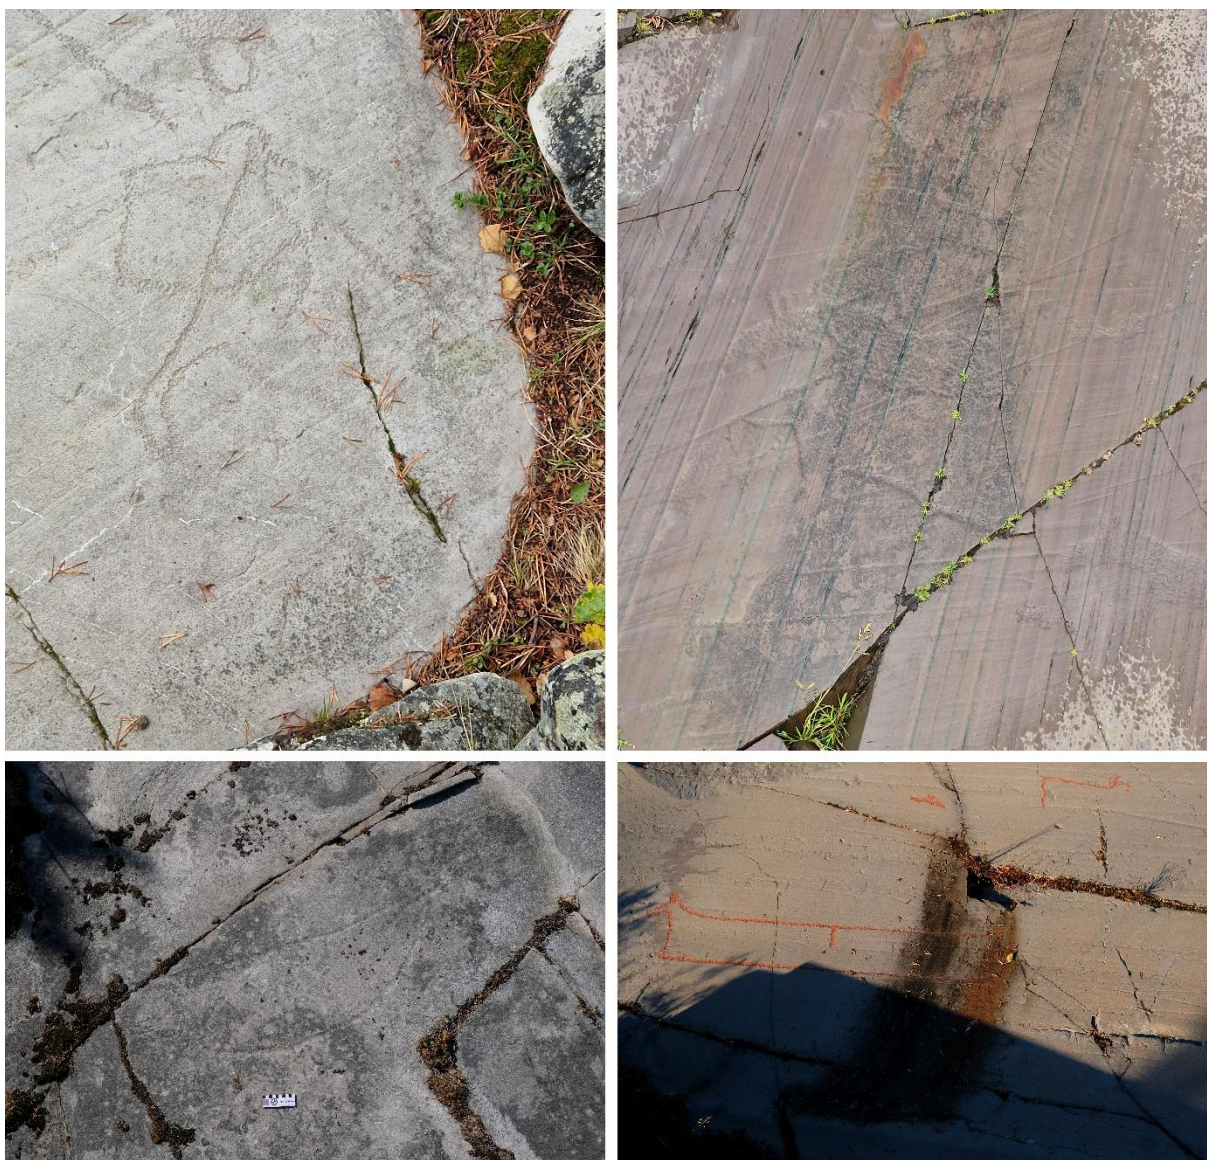
Figur 10: Øverst: Laven har begynt å gro igjen langs kanten i skyggefulle områder på Ole Pedersen 9, mens det på et av partiene på Kåfjord 1 der det vanligvis er et tykt lag med alger, var det mer beskjedent i 2025. Nederst: På Amtmannsnes 3B er det fortsatt mye lav, etter at aktiv skjøtsel ble satt på vent noen år. Helleristingene må dokumenteres, før nye vurderinger gjøres. Til høyre alger/lav ved siden av jernutfelling fra sprekk på Bergbukten 2. Foto: K. Tansem, VAM
