3D-dokumentasjon som metode i overvåking av tilstand og miljø på bergkunstfelt i verdensarvområdene i Alta og Tanum

ET PROSJEKT STØTTET AV RIKSANTIKVARENS FOU-MIDLER 2025

Rapport

Karin Tansem, Henrik Zedig, Eirik Haug Røe,
Emma-Karolina Granberg og Hans Lundenmark

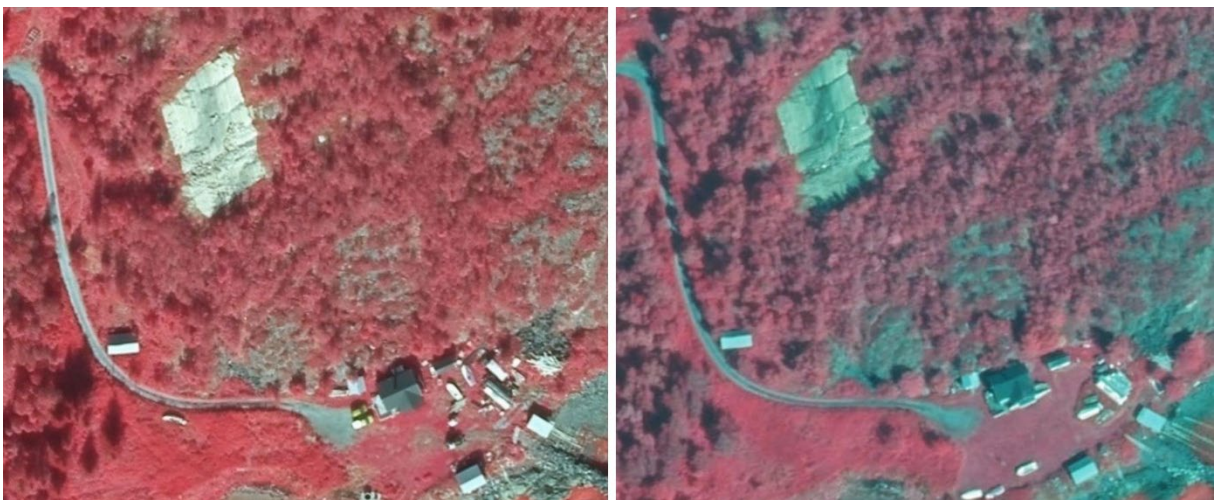
Figur 6. CIR ortofoto fra 2015 og 2024. Vegetasjon og skog ser ikke ut til å ha endret seg i særlig grad de siste 10 årene på disse bildene. Hentet fra Norge i bilder/Statens kartverk.

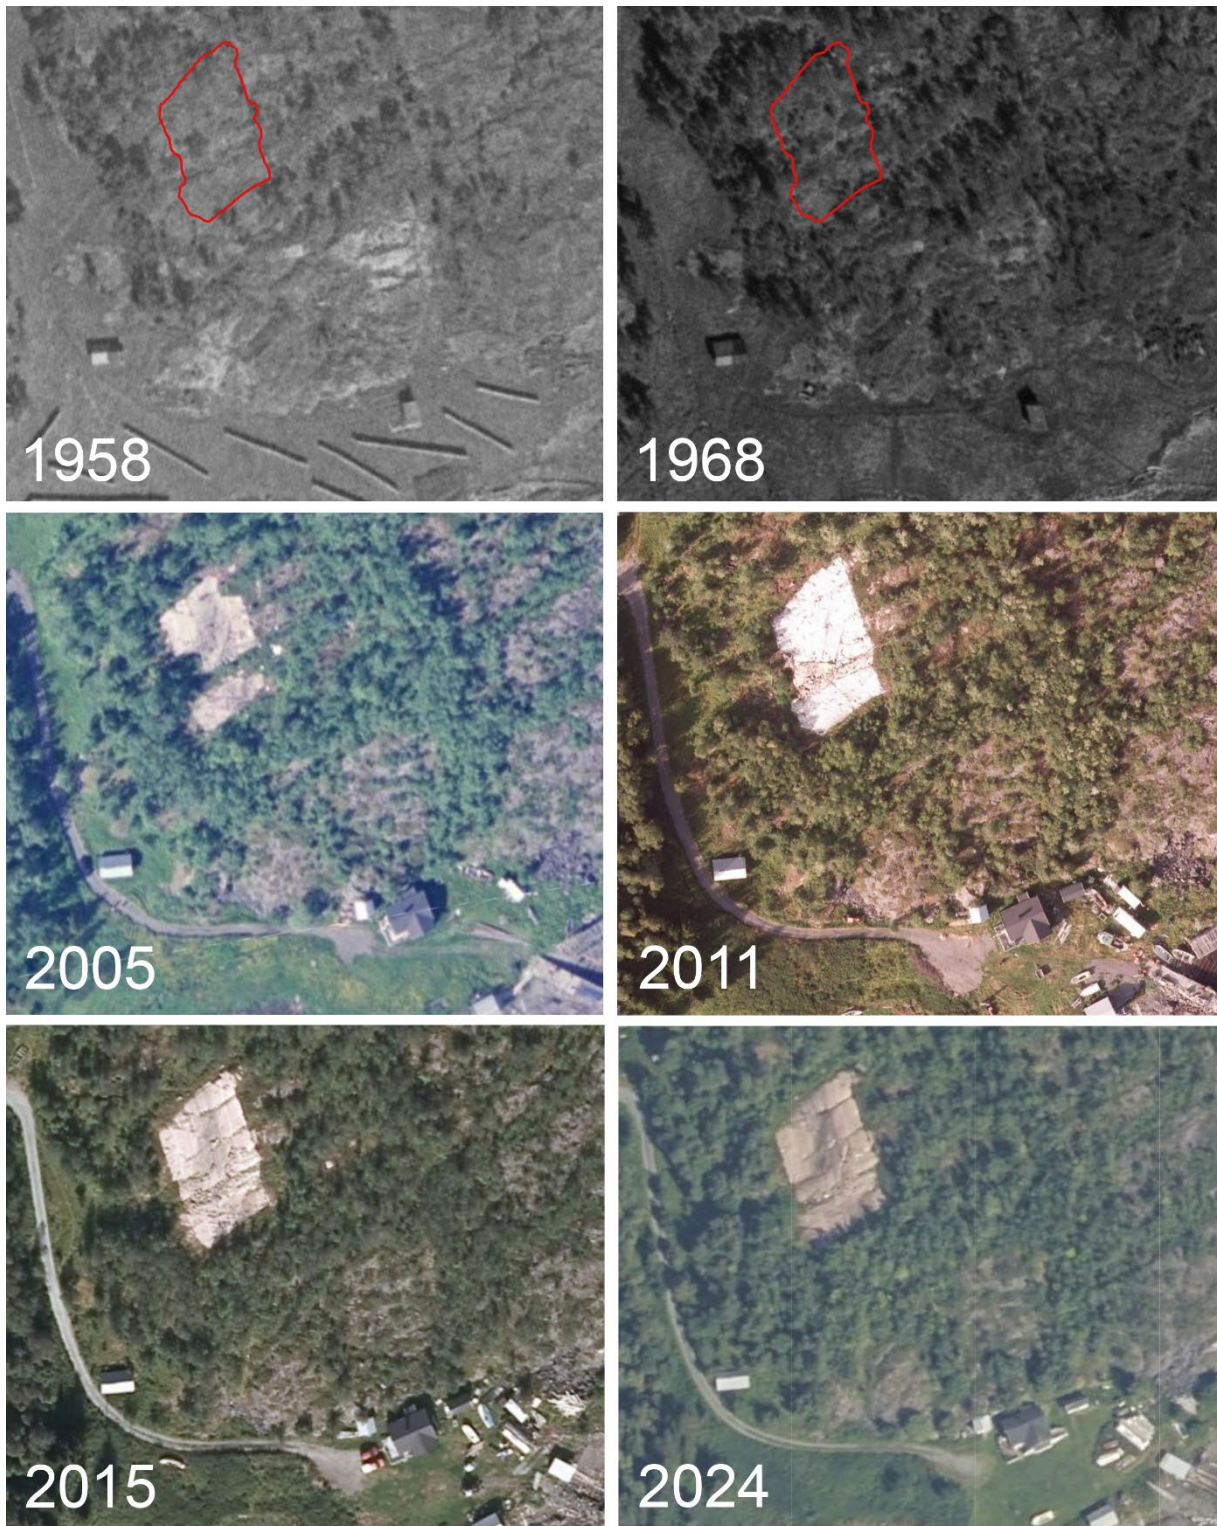
Figur 7. Ortofoto, selv med ulikheter i detaljnivå, klarhet og lysforhold, kan vise endringer i landskapet. Her fra 1958 til 2024. I 1958 ble område ned mot fjæra slått, og vegetasjonen i området for øvrig kan ha blitt holdt nede med beiting. Allerede i 1968 kan det se ut til at vegetasjonen har tiltatt noe. Det ble anlagt en vei ned til fjæra før 2005, da neste ortofoto fins tilgjengelig. I løpet av 2000-tallet har bygningsmassen økt betraktelig i fjæreamrådet nedenfor feltet. På disse bildene ser det imidlertid ikke ut til at vegetasjonsomfanget har økt nevneverdig mellom 2005 og 2024, eller at det ellers har skjedd drastiske endringer i omgivelsene. Foto hentet fra Norge i bilder og Kartverket.

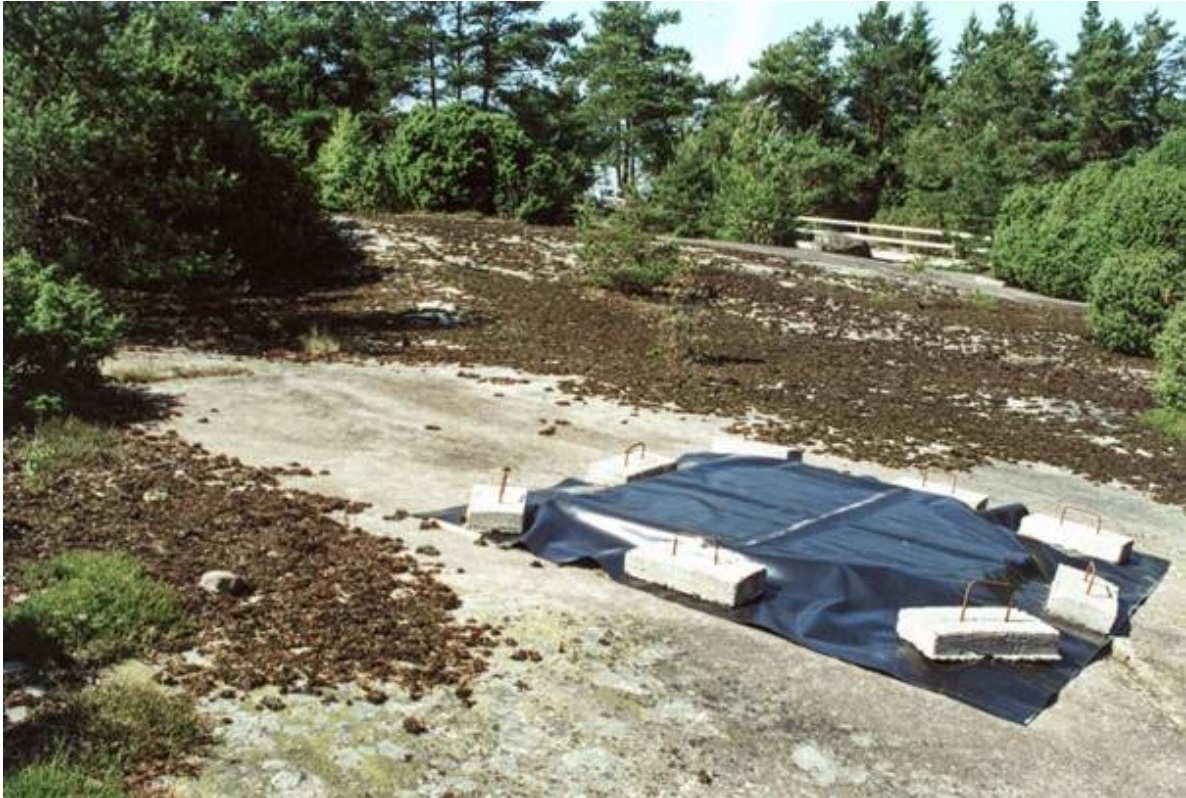
1998 täcktes hällristningen med geotextil närmast berget, därefter lades isoleringsplattor av rock wool-typ och till sist ett lager med tjock polyetenplast. Under de betongtyngder som fixerade övertäckningen lades plattor av cellplast. Vid inspektion av övertäckningen 2000 konstaterades att ett lager av avsatt grus på den övre kanten innan täckningen togs bort. Det bedömdes att gruset hade sitt ursprung i berget strax ovanför ristningen, där ljusa fläckar från små, färskare exfoliationer var vanliga. Täckningen tycktes ha förhindrat liknande flagning, eftersom inget löst material fanns under isoleringen. Ytan under täckningen hade en mörkare färg än den omgivande berget, vilket kan förklaras av den ständiga fuktigheten under täckmaterialet (Ernfridsson 2001, s. 61). I samband med kontrollen av övertäckningen genomfördes en skadedokumentation med kammätning för att bedöma ytans råhet samt fotografering.

Övertäckningen togs bort 2016 och ristningen har sedan dess legat i dagen. En ljusare ram som visar var övertäckningen legat är fortfarande synlig 2025.

Figur 14. Övertäckning av L1968:7401, bilden är från 2000.

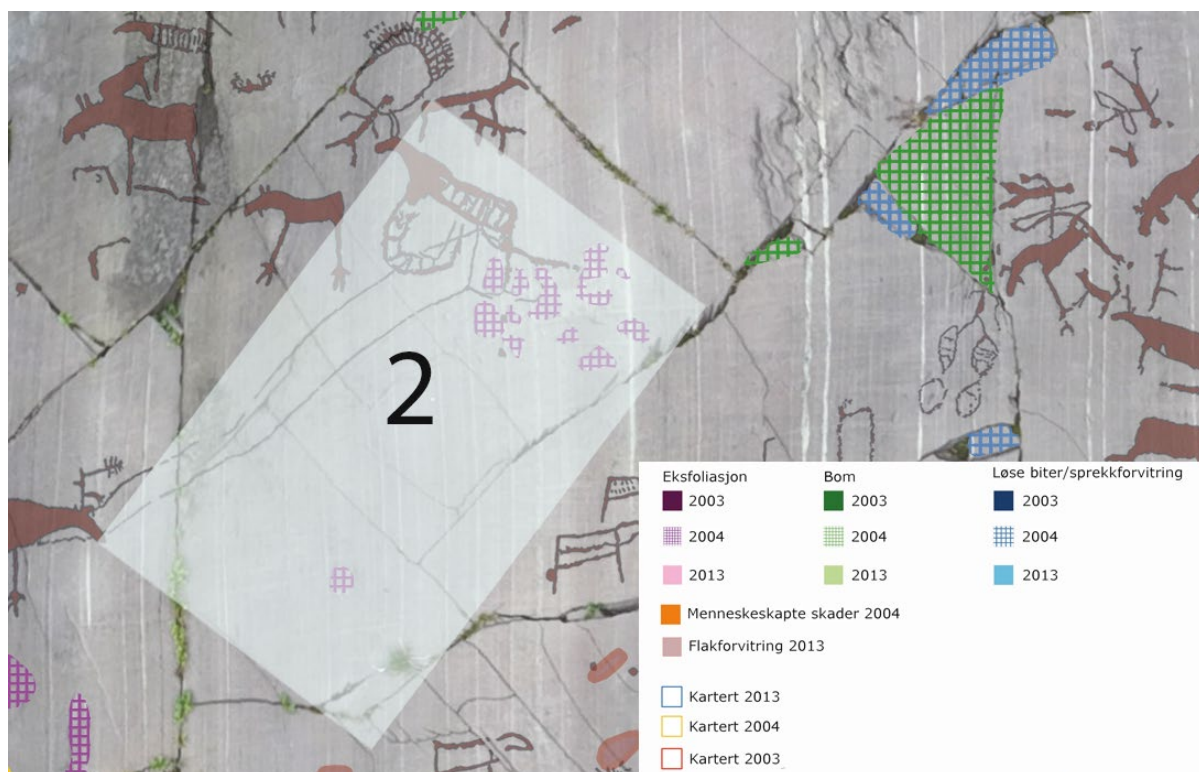
Figur 26. Översikt av den mellersta delen av Kåfjordsfältet, med område 2 av de 3D-skannade områdena från 2024 och 2025. Bildmontage: Karin Tansem/Henrik Zedig 2025.

Området 3D-dokumenterades 2002 och skadekarterades 2004 och 2013. I skadedokumentationen (figur 26) syns bompartier (gröna markeringar) i övre nordöstra delen av området, utanför 3D-

Vid fältarbetet 2024 fokuserades 3D-dokumentationen till de exfolierade ytorna för att se om de utvidgats sedan 2002. I den jämförande analysen mellan data från 2002 och 2024 (se figur 27 och 28) framgår det att samtliga exfolierade områden expanderats och att det tillkommit tre nya avskalade områden. I områdets nedre östra del finns det några sprickor med röda höjdmärkingar som tyder på att mindre fragment av berget har rest sig upp och håller på att lossna. Förutom själva avskalningarna och de nämnda sprickorna är området opåverkat sedan 2002.

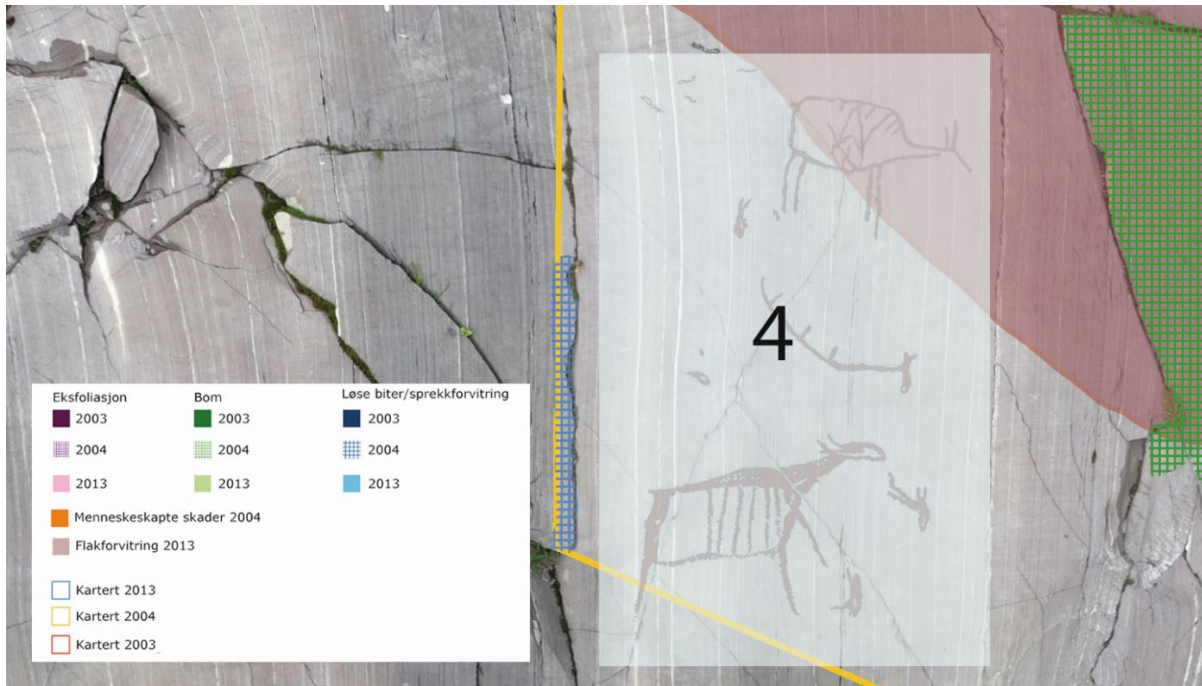
Figur 33. Översikt av den övre delen av Kåffjordsfältet, med område 4 av de 3D-skannade områdena från 2024 och 2025. Bildmontage: Karin Tansem/Henrik Zedig 2025.

I skadedokumentationen från 2004 (till vänster i figur 34) återfinns ett parti med lösa stenar (gul skraffering) bakom den nedre djurfiguren.

I den jämförande analysen mellan data från 2004 och 2024 (till höger i figur 34) framgår att stora delar av hällristningen är mycket välbevarad. Det framgår också av analysen att den enda materialförlusten finns i sprickan (som liknar ett upp och nedvänt Y i bilderna).

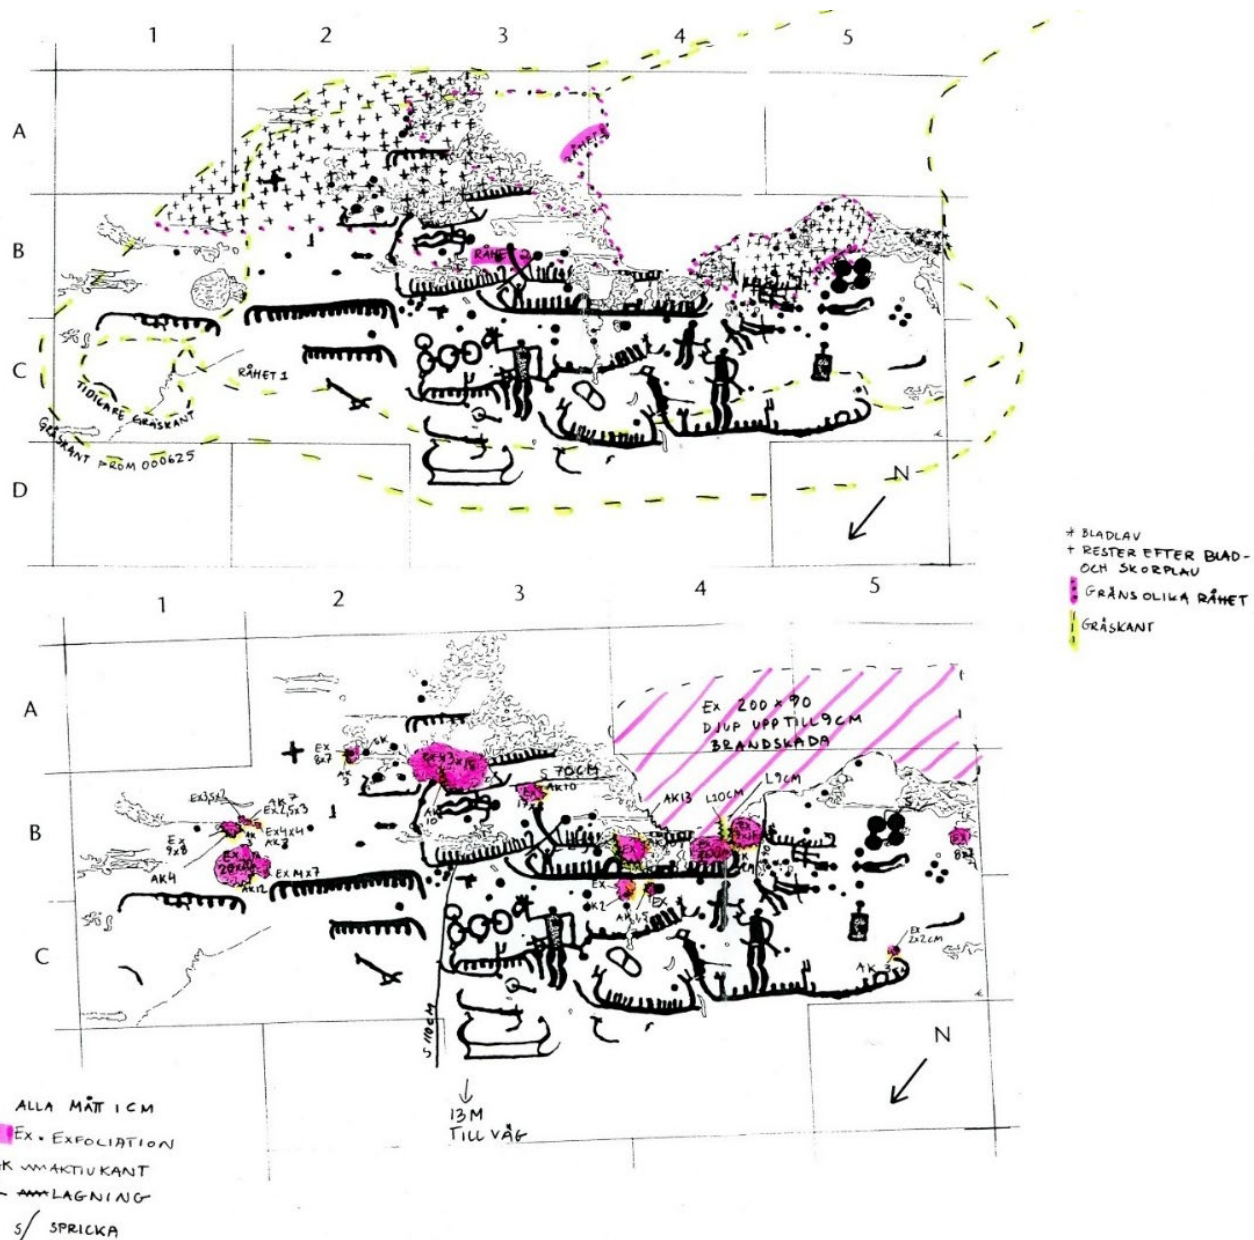
Vid skadekarteringen 1995 registrerades områden med mekanisk vittring och en stor brandskada på hällen. Skadekarteringen från 2000 var mer noggrann med inritade exfolieringsområden, äldre lagningar, biologiskpåväxt, pågående vittring, tidigare lagningar och brandskador (figur 37).

Figur 37. Skisser från skadekarteringen 2000 där den övre visar biologisk påväxt och den undre de registrerade skadorna. Eva Ernfridsson i projektet Rock Care.

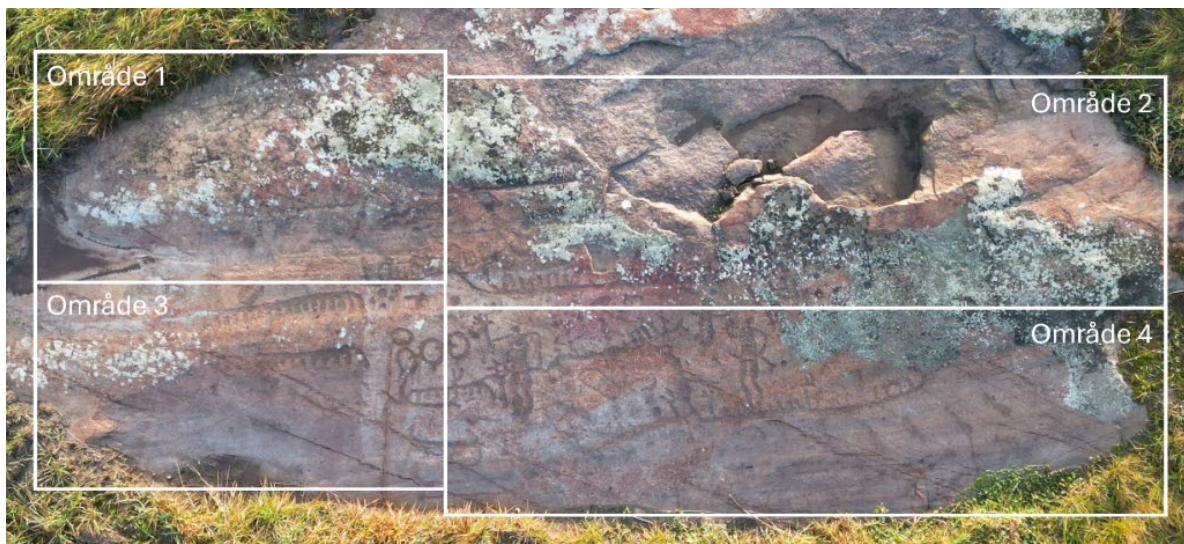
Figur 38. Hällristning L1968:7550 med de fyra delområdena inritade. Foto Hans Lundenmark, 2024/E-K Granberg.

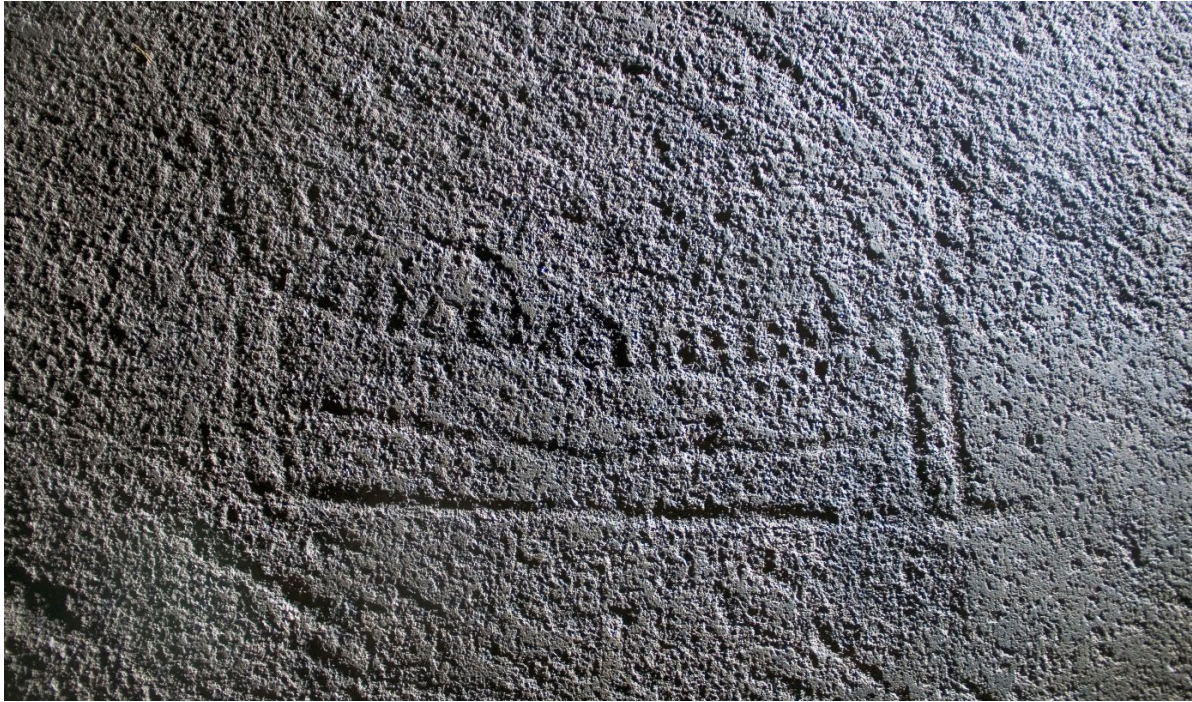
Figur 43. L1968:7401 är en tunt huggen ristning som är svår att se. Bilden visar den delen av ristningen som jämförandeanalysen utförts på. Foto Underslös museum 2016 (hämtad från SHFA, 2025).

I den jämförande analysen mellan data från 2002 och 2025 (figur 44) framgår att hållristningen är mycket stabil och att ingen förändring kan ses.

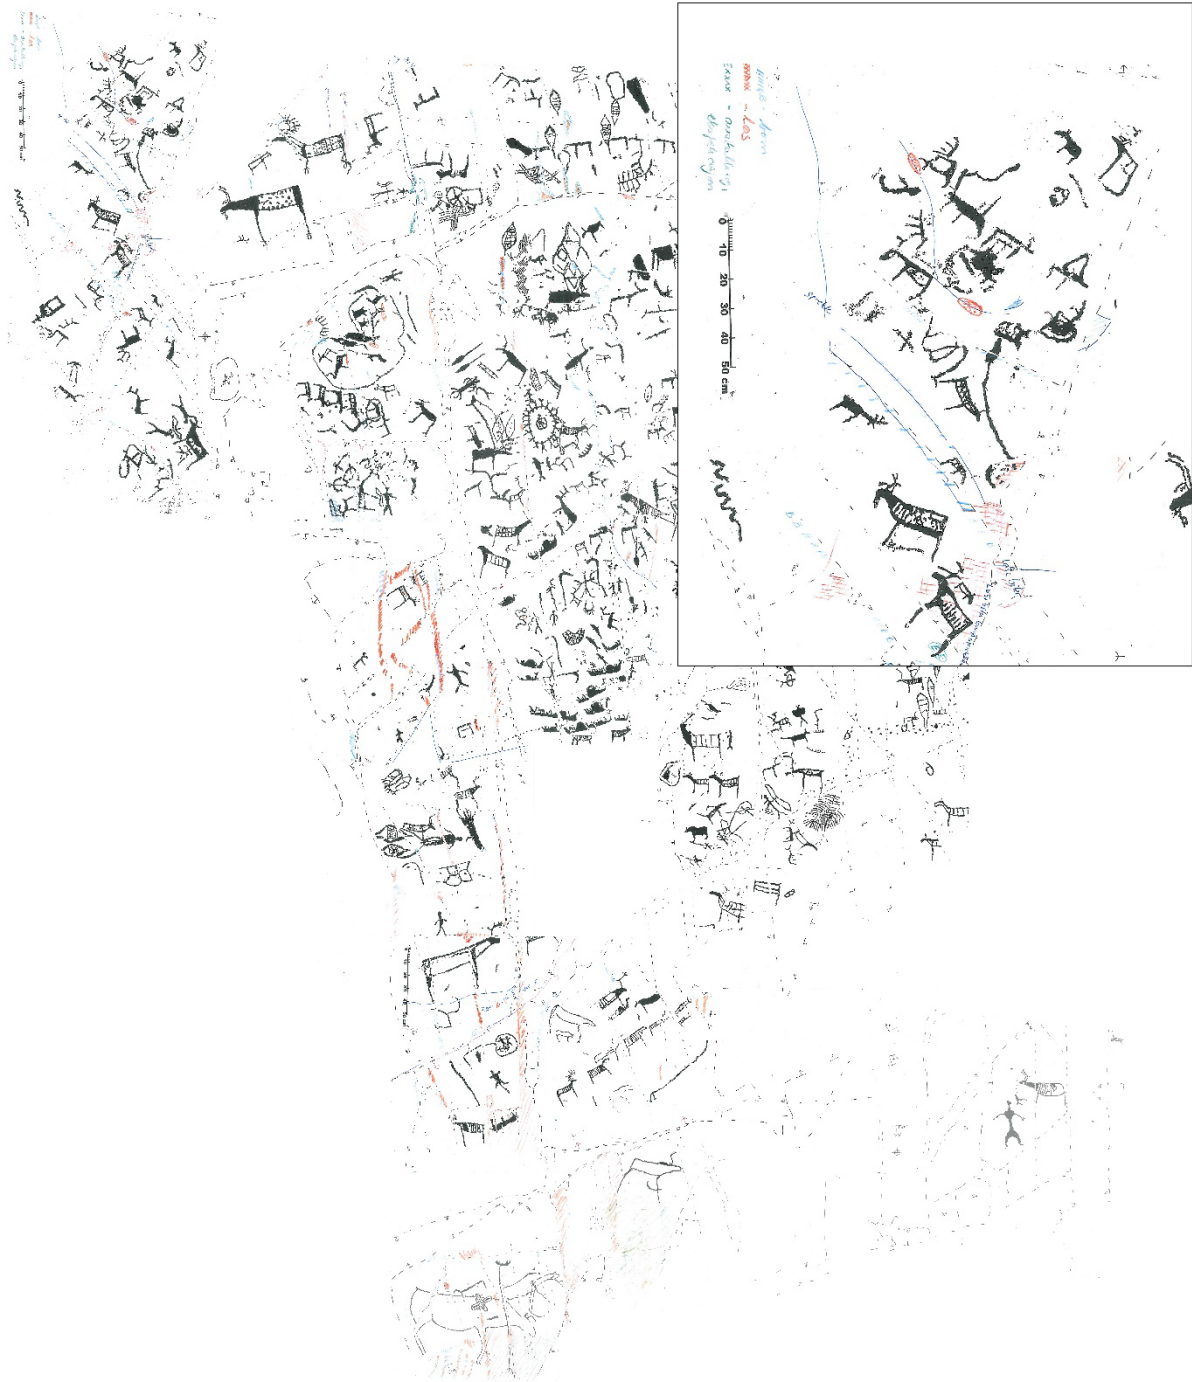
I 2003 skadekarterte Norsk Faggruppe for bergkunst den vestre delen av Kåfjord 1, på kalkering (figur 46). Faggruppa estimerte at de rakk å undersøke 1/3 av feltet (Årsrapport 2003, Norsk faggruppe for

bergkunstkonservering). Karteringen ble gjort manuelt på papirkopier av nedfotograferte kalkeringer (kalkert av Knut Helskog i 2002), og 2D-versjoner av skanning, gjort året før av Metimur. Det ble brukt forskjellige farger som skadesymboler for eksfoliasjoner/avskallinger (grønn), bom (blå) og løse biter (rød). Skanningen ble brukt for å orientere seg på berget, og finne igjen figurene på kalkeringen.

Figur 46. Skadearteringen foretatt av Norsk faggruppe for bergkunstkonservering i 2003. Det karterte partiet er til venstre på kalkeringen. Detalj i ramme til høyre. Kalkering: K. Helskog, TMU, kartering: Norsk faggruppe for bergkunstkonservering. ill: K. Tansem, VAM.

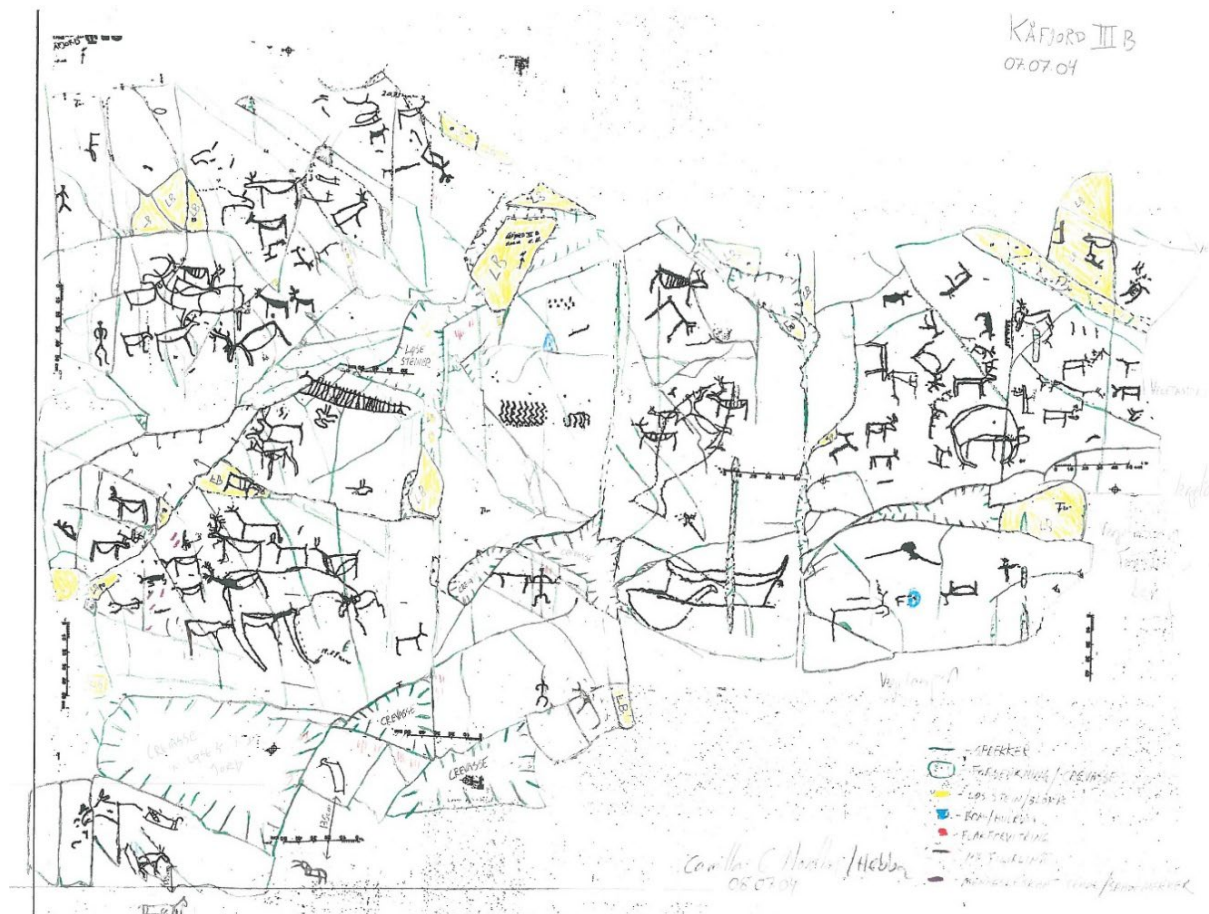
Figur 47. Skadekartering av vestre del av Kåfjord 2 på kalkering fra 2004. Kalkering: K. Helskog m. fl. TMU, kartering: TMU.

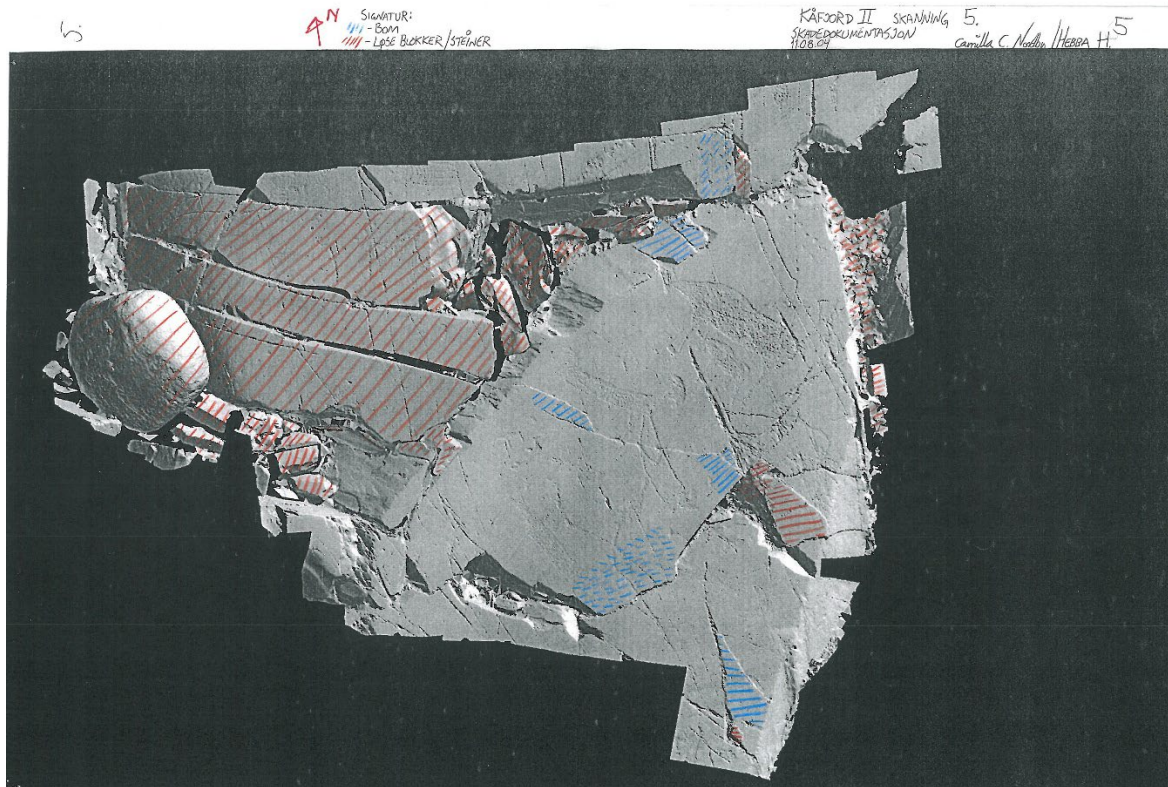
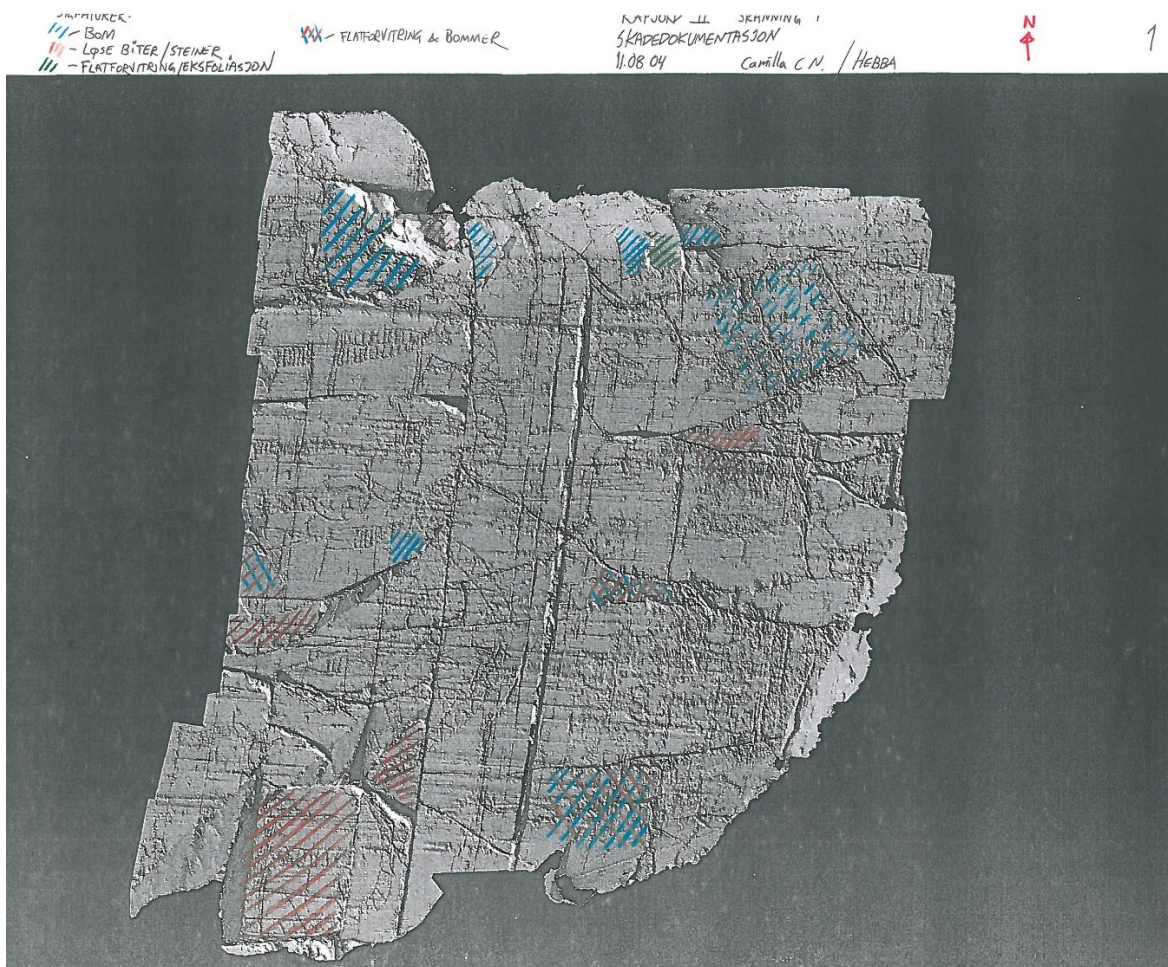
Figur 48. Kartering på to av delene av Metimurs bearbejdede skanning i 2D-format fra 2002.

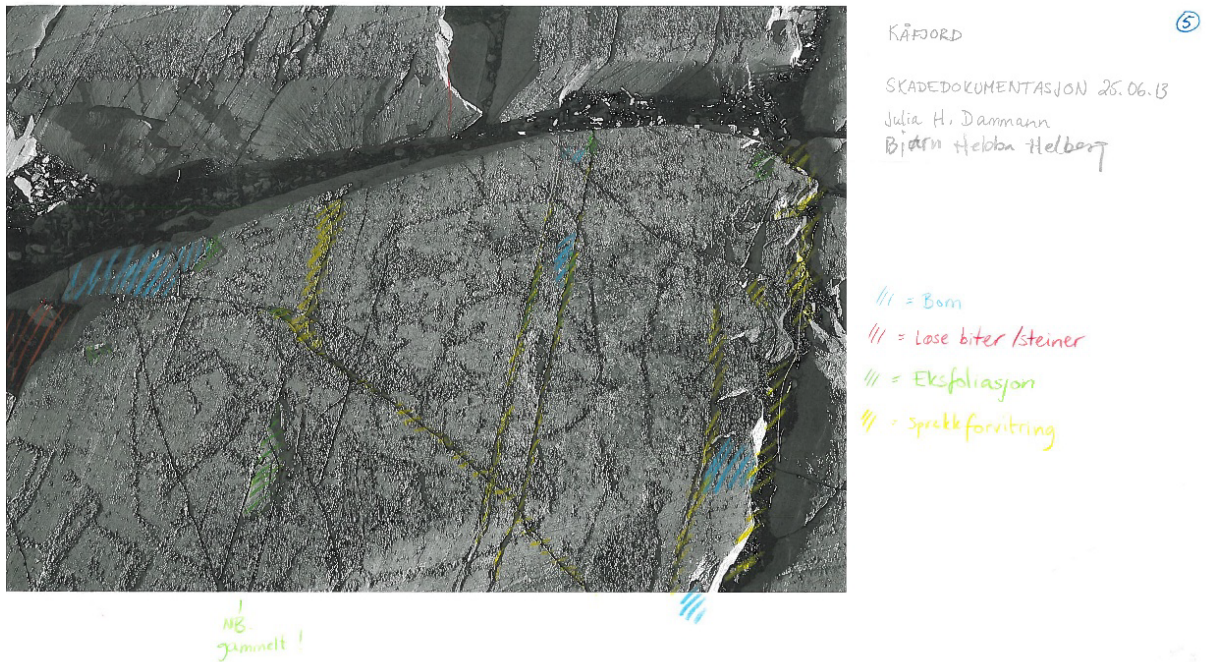
Etter at tildekkingen ble fjernet i 2013, ble feltet kontrollert. Man kan anta at hele feltet har blitt vurdert ut fra tidligere skadekartering. Ved tilstandsvurderingen som TMU gjorde ble det skadekartert noen mindre partier på fotografier (figur 49), som i BKP's rapport vedrørende sikringsarbeid fra 2013 bl.a. ble gjort for å kunne sammenligne med tidligere skadekarteringer: *Ved sammenligning av skadekartering og bildemateriale kunne det fastslås at det ikke har skjedd noen dramatiske endringer på bergflata. Det var stort sett de samme skadetyperne på de samme stedene. Nye skader som kunne registreres kan sannsynligvis knyttes til arbeidet med å fjerne tildekkinga. Nye registrerte skader ble imidlertid ikke notert ned eller markert på foto eller andre medier. På skadekarteringen fra 2013 ble en ny kategori skade markert, nemlig sprekkeforvitring.*

Figur 49. Skadekartering på foto fra 2013.

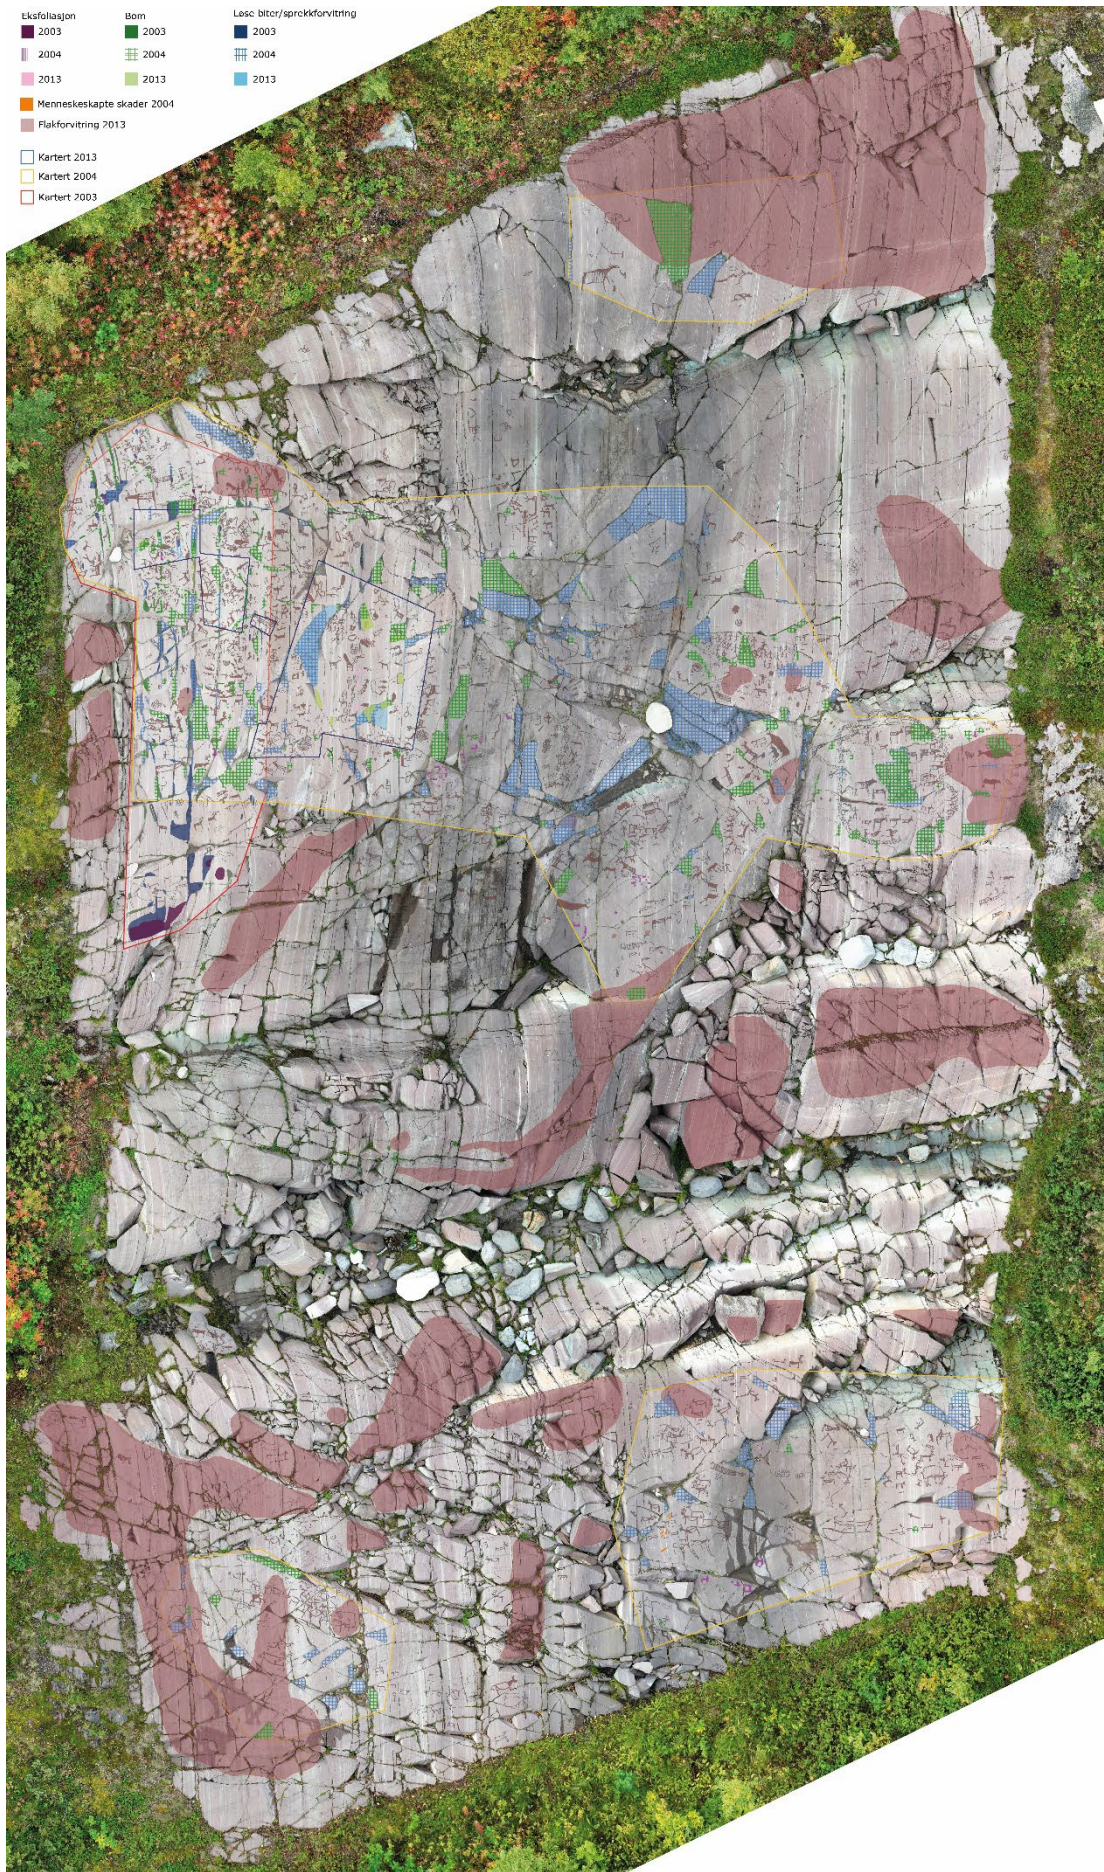
Figur 50, neste side. Forsøk på sammenstilling av skadekarteringer gjort i 2003, 2004 og 2013. Områdene som ble kartert, varierer i utstrekning, og bare små partier ble skadekartert i 2013. Illustrasjon: K. Tansem, VAM.

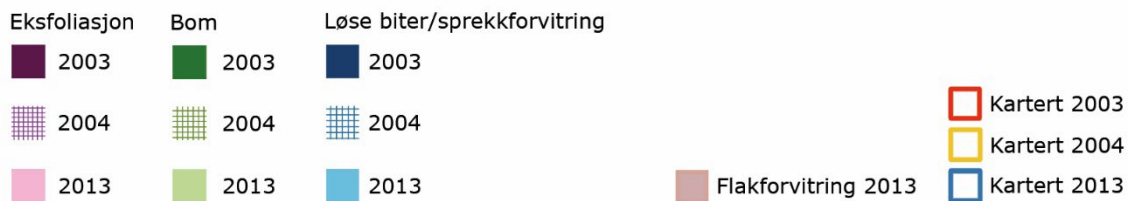
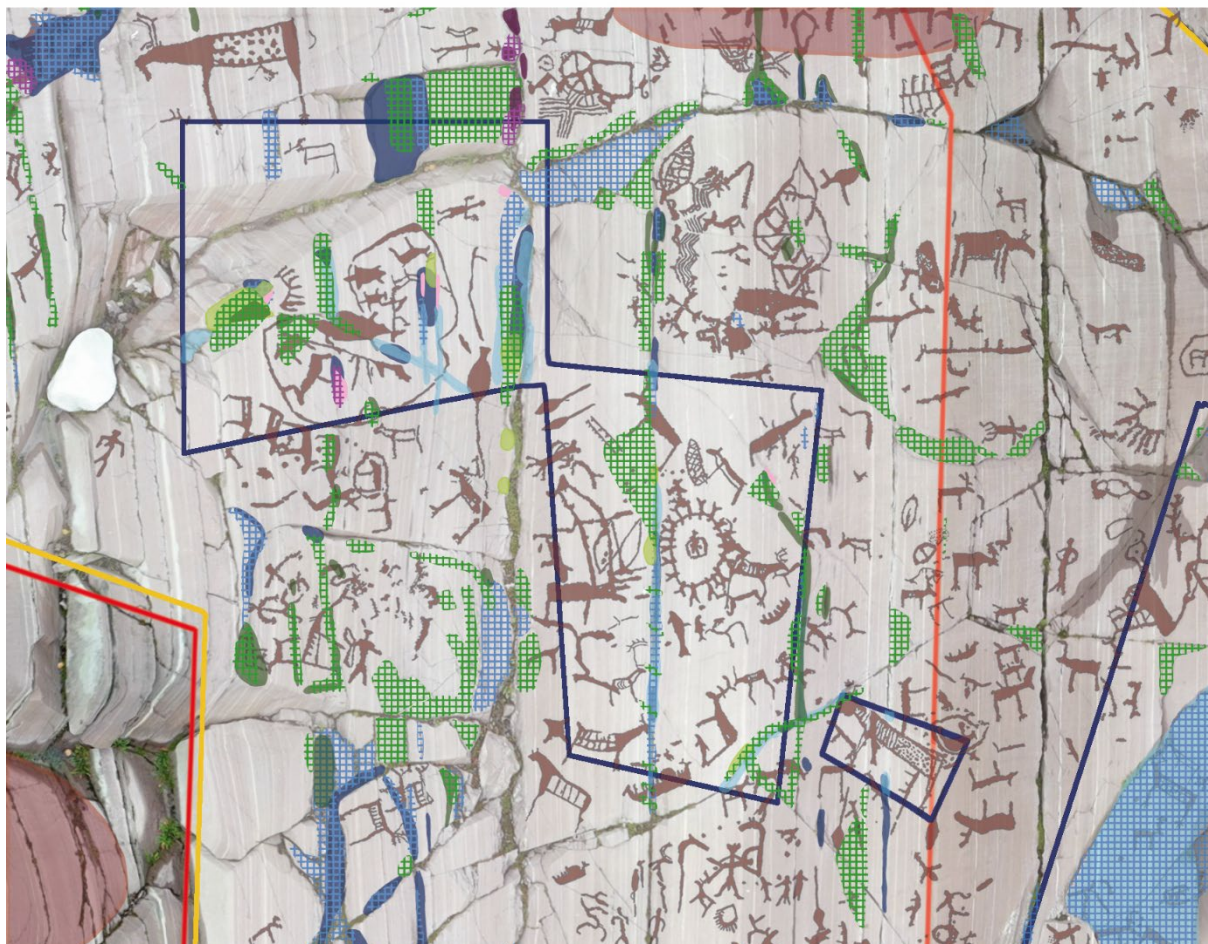
Figur 51. Detalj fra sammenstillinger av karteringer, fra et område på feltet som ble kartert ved alle tre anledninger. Mange av de samme områdene er markert, men med blyant og papir i felt, er det kanskje ikke så rart hvis markeringene ikke er helt sammenfallende. Det kan være vanskelig å si noe sikkert om det har oppstått nye skader i tidsrommene mellom skadekarteringene.

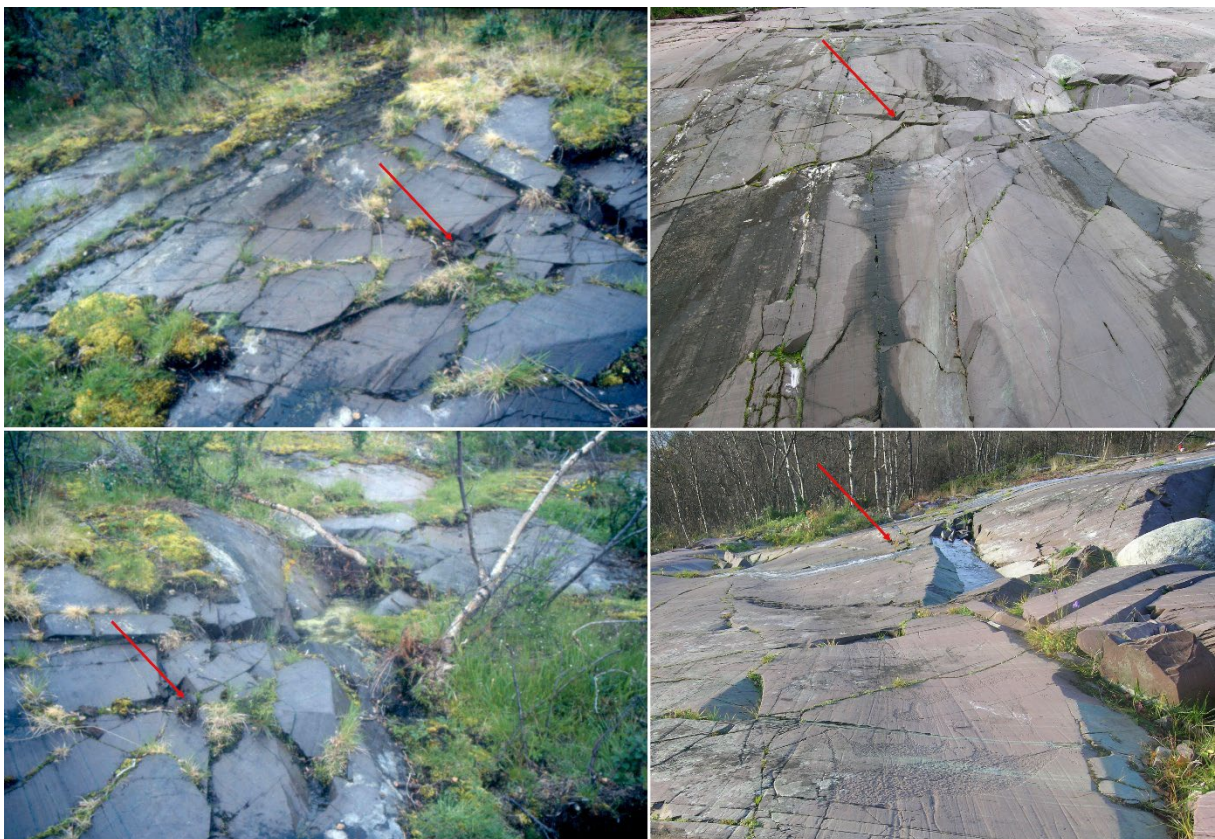
Figur 52. Bildene til venstre ble tatt av daværende fylkeskonservator Reidun Laura Andreassen i 2000 eller 2001, antakeligvis under befaring i forbindelse med den første forvaltningsplanen for Verdensarven Bergkunsten i Alta, som da var under utarbeidelse. Bildet viser sentrale deler av feltet som tidligere hadde blitt åpnet og dokumentert.. Rundt det daværende feltet var det skog, og et fuktig miljø. I 2005 var situasjonen en annen; bildene til høyre er fra samme område fotografert fra andre vinkler. De røde pilene peker på samme punkt på feltet. (Foto: R.L. Andreassen, FFK, K. Tansem, VAM).

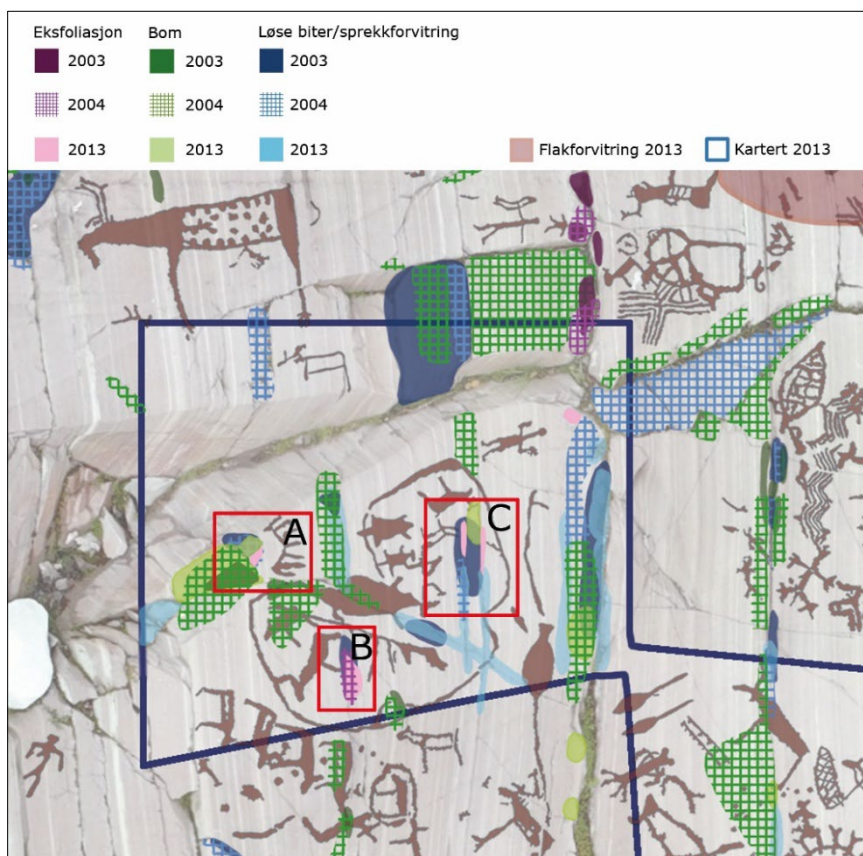
Figur 53. Dette området ble skadekartert i 2003, 2004 og 2013. Fotomateriale fra de tre områdene som er markert på sammenstillingen av karteringene ble hentet frem for å undersøke skadeutviklingen. Illustrasjon: K. Tansem, VAM.
