3D-dokumentasjon som metode i overvåking av tilstand og miljø på bergkunstfelt i verdensarvområdene i Alta og Tanum

ET PROSJEKT STØTTET AV RIKSANTIKVARENS FOU-MIDLER 2025

Rapport

Karin Tansem, Henrik Zedig, Eirik Haug Røe,
Emma-Karolina Granberg og Hans Lundenmark

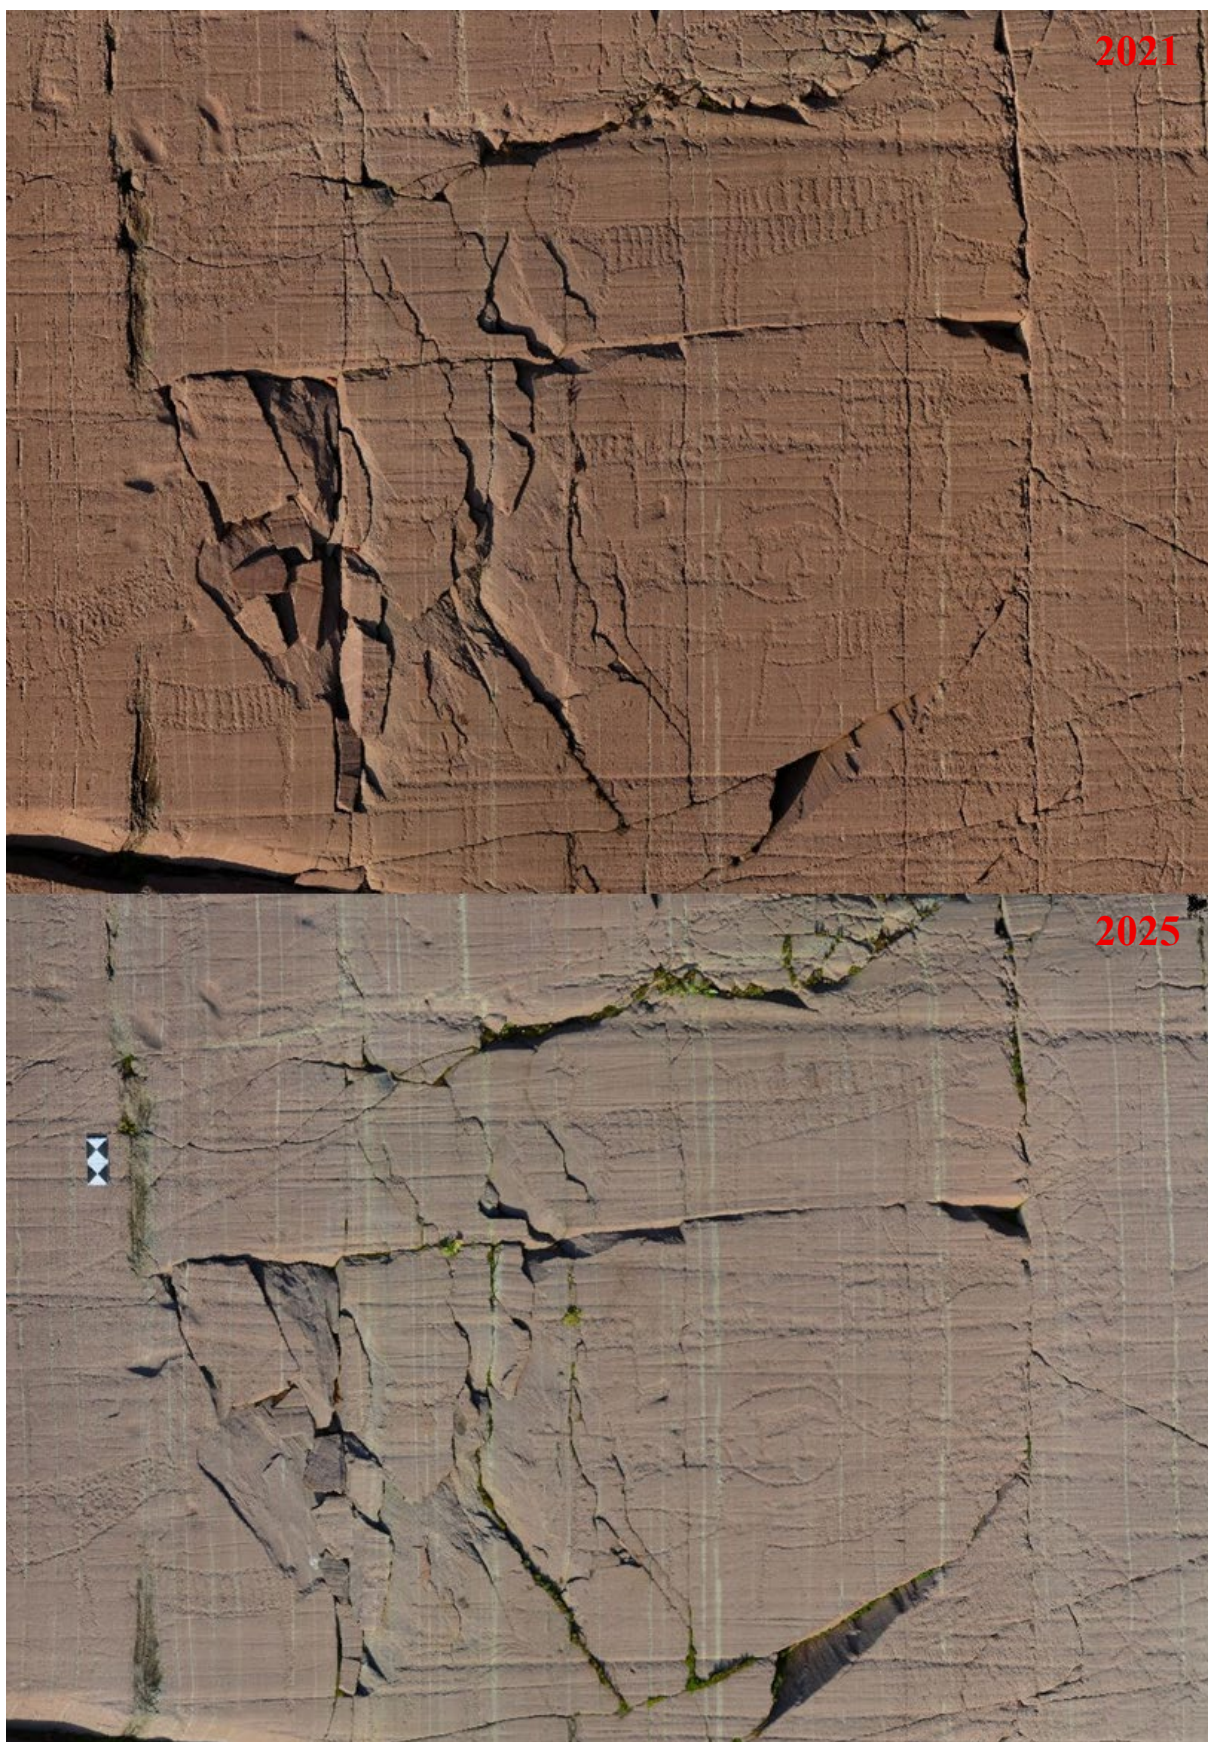
Figur 61: Ortofoto med parti målt til $3,17\text{m}^2$ av Kåfjordfeltet fra 2021 og 2025. Partiet er kjennetegnet av blant annet en bjørn i hi og et reingjerde. Bergflatens tilstand er sterkt preget av forvitring, spesielt der større biter av berget har løsnet.

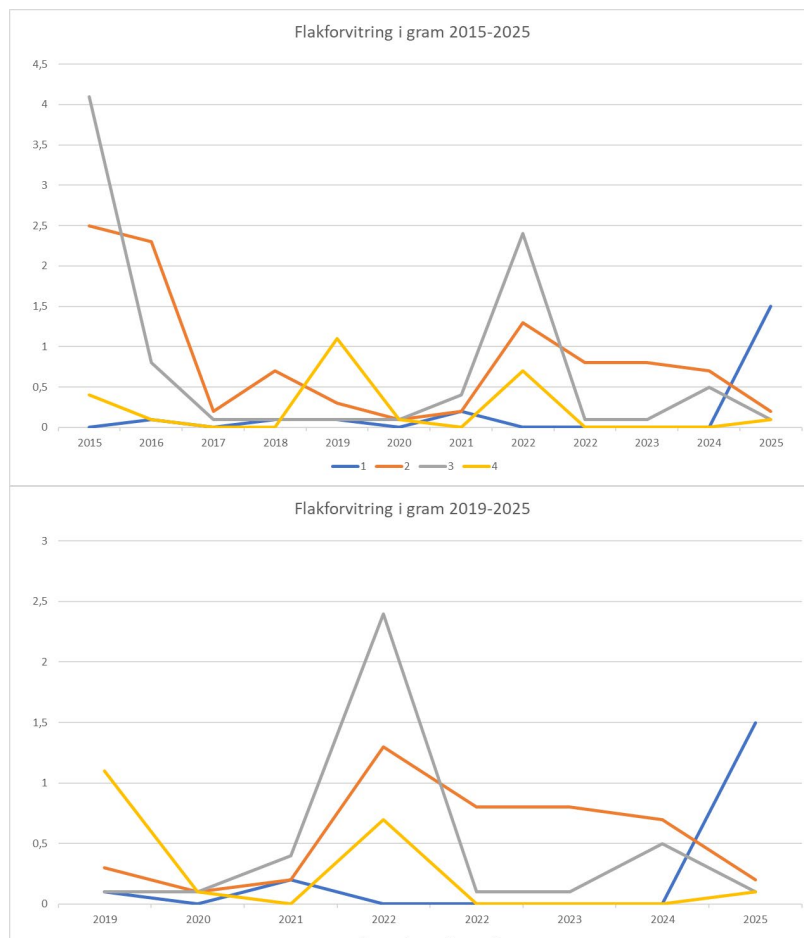
Resultatene av flakinnsamlingen fra 2015 til 2025 og 2019 til 2025 er gitt i figur 63. I årene etter prosjektets avslutning har det ikke blitt funnet noen måter å vurdere det reelle tapet av materiale i prøverutene. Videre understreker de ytterligere årene med observasjoner og erfaringer i flakinnsamlingen at metoden er spesielt utsatt for feilkilder. Det er ved flere anledninger observert flak og små løse biter som åpenbart ikke kommer fra funnstedet, og som på ett eller annet vis har forflyttet seg (f.eks som følge av vind, vann, og is) over større avstander på feltet. Dette undergraver formålet med flakinnsamlingen, da man ikke er i stand til å fastslå med sikkerhet flakenes proveniens til bestemte prøveruter. Tilfeller hvor man kan argumentere for flakenes proveniens med størst sikkerhet er tilfeller hvor flak er løst i sprekker og blitt værende der frem til innsamlingen.

Figur 63. Flakforvitringen på de fire utvalgte delene av Kåfjordfeltet målt i gram.

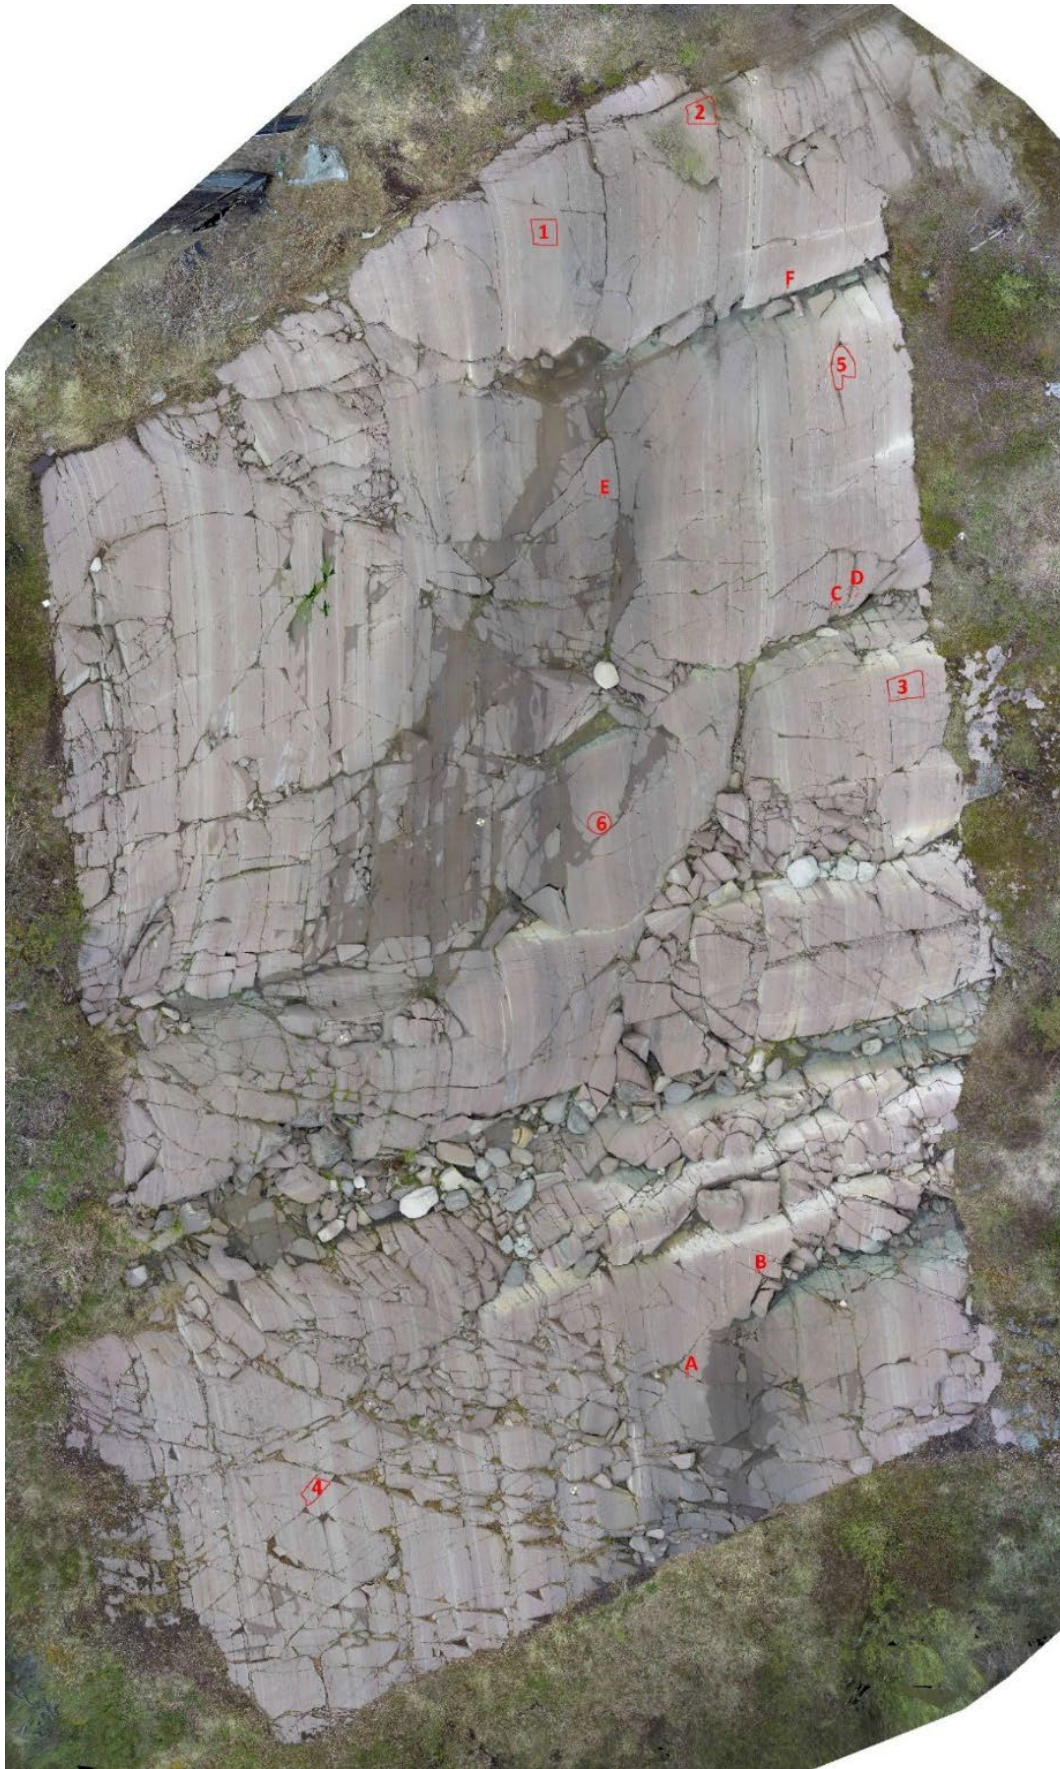
Figur 64. Kåfjordfeltet markert med de ulike testområdene, 1-4 for flakforvitring, 5 for løse blokker, 6 for eksfoliasjon, A-F for sprekkemålinger.

De seks utvalgte delene av feltet som er oppgitt er markert i figur 64. I rapporten fra 2019 anslår Hykkerud at utviklingen i sprekken på feltet å være innenfor en forventet normal. Her beskrives sprekkeutviklingen blant de seks feltene som variert, med en viss forskjell i utvikling. I tilfeller hvor sprekken er blitt mindre over tid vurderes årsaker som mindre jord under steinblokker som følge av skjøtselsarbeid, og at ørsmå bevegelser i jordskorpen kan gi og har gitt utslag i forskjellige retninger. Der prosjektet målte utviklingen av sprekken til løse blokker, konkluderer rapporten med at de løse blokkene er stabile nok til å ikke nødvendiggjøre tiltak i nær fremtid.

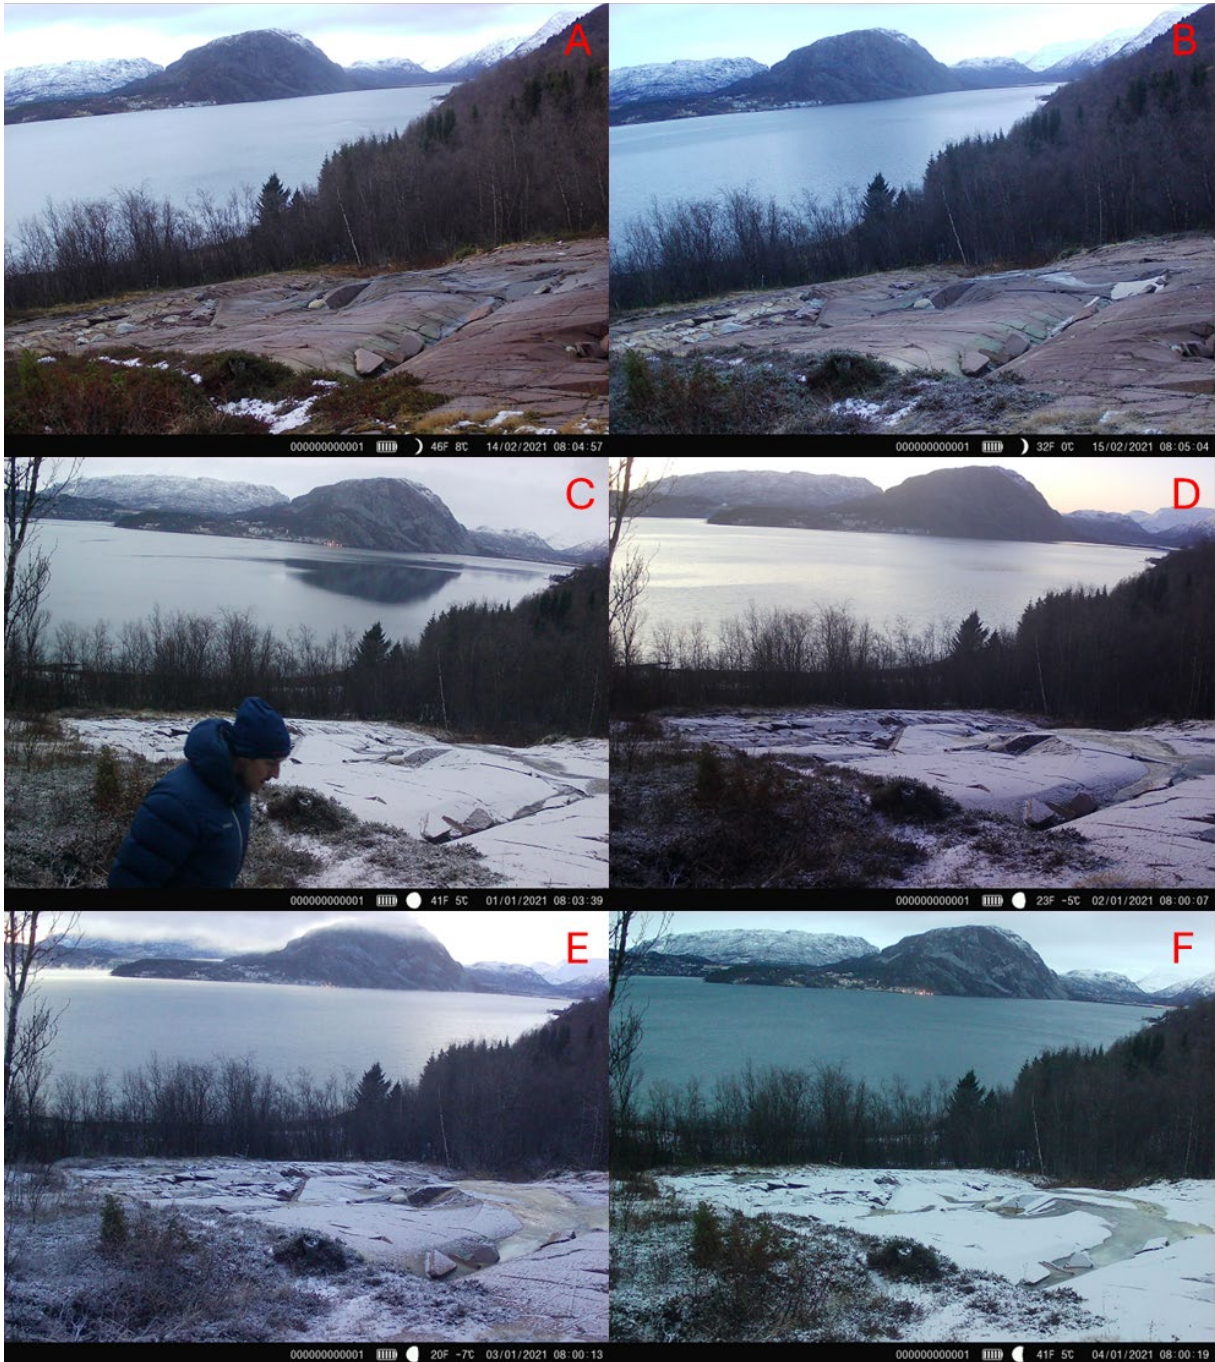
Figur 67: Bildesekvens tatt med viltkamera over seks dager. Alle bildene er tatt på samme tidspunkt. Samlet sett viser bildene en gradvis nedgang i temperatur, med tiltakende mengder frost, snø, og isdannelse som konsekvens. Effektene av de endrede værforholdene er synlige både på selve feltet og i det øvrige landskapet omkring feltet. Legg spesielt merke til den omfattende isdannelsen på den øverste delen av feltet som er avbildet. Merk at datostemplingen til bildene er feil, og at stemplingen nullstiller seg når batteriet til kameraet har blitt skiftet ut i bilde C.

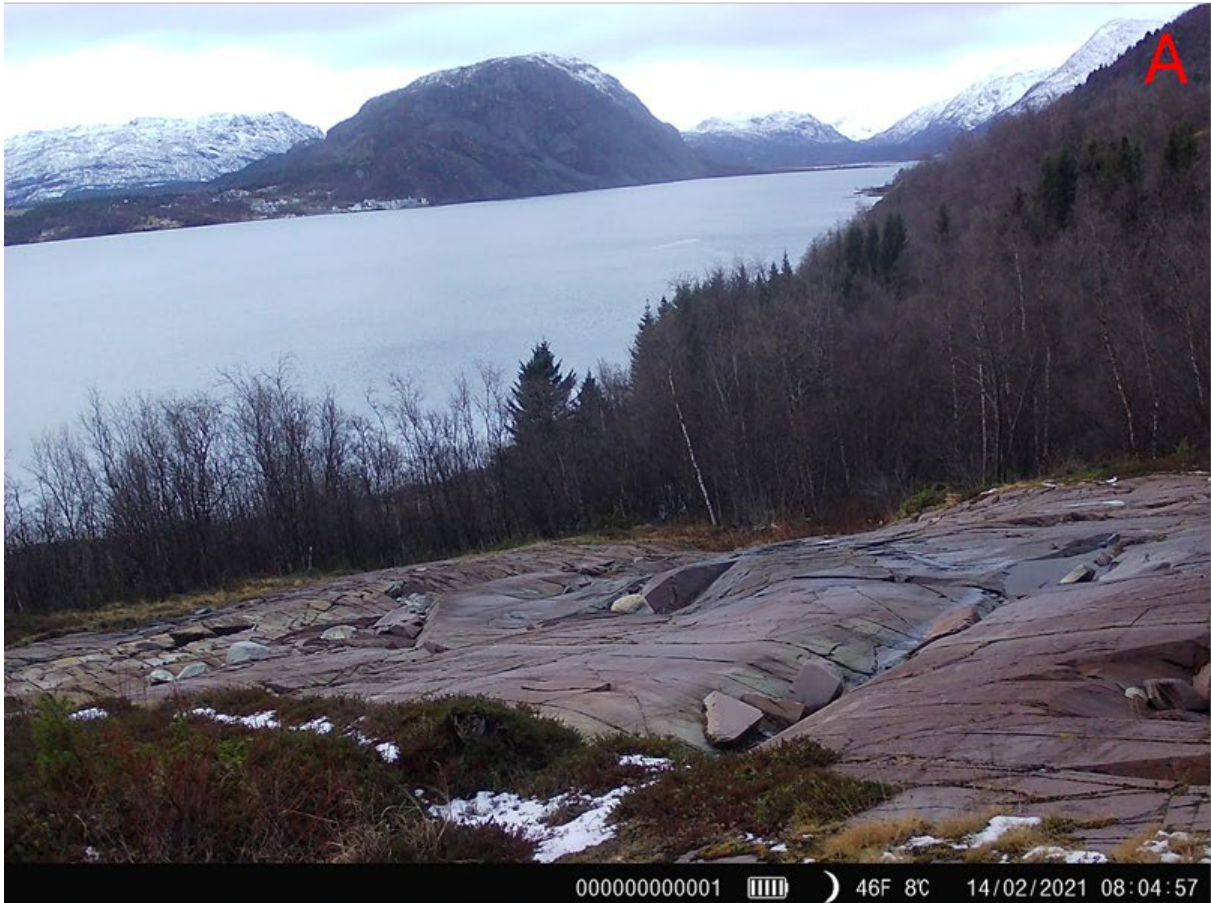
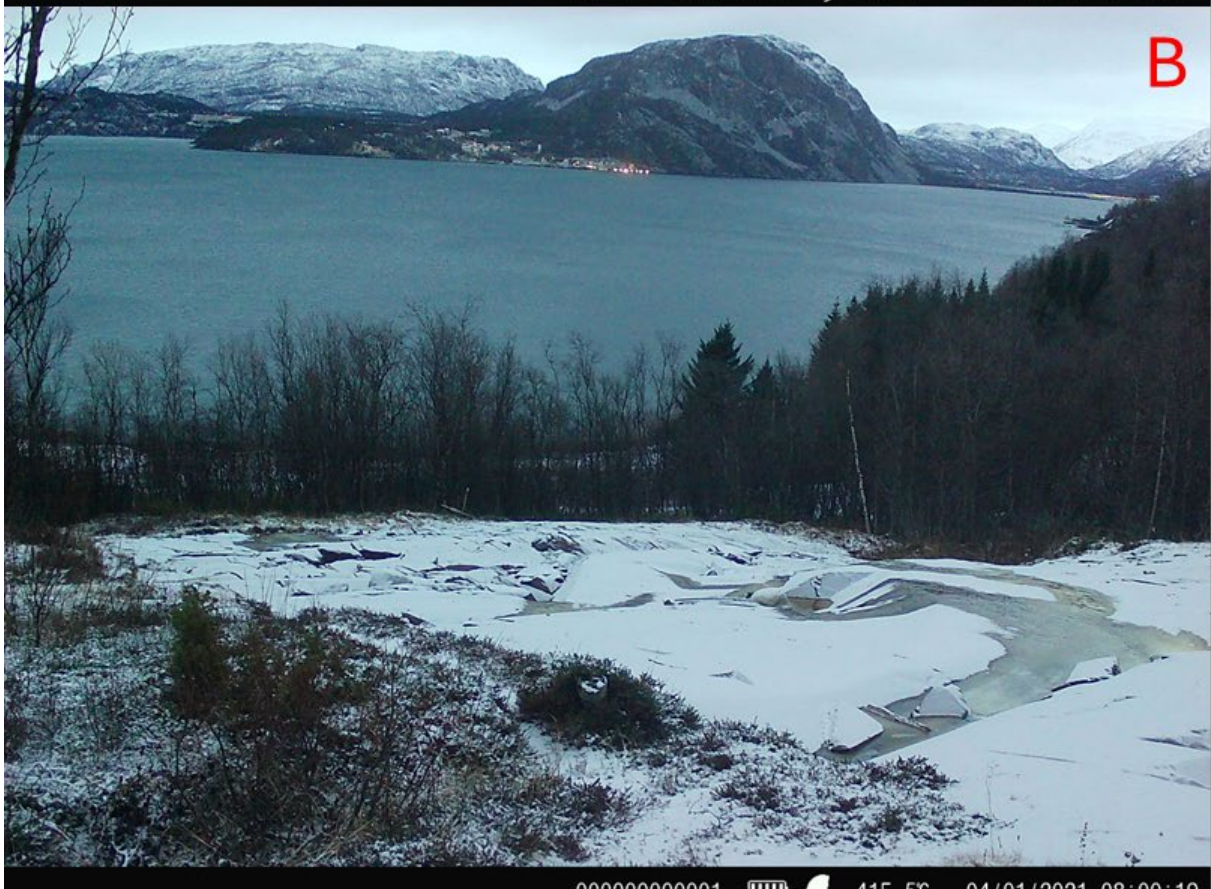
Figur 68: Sammenligning av forholdene på Kåfjordfjell med seks dagers mellomrom. Dette er et eksempel på nytteverdien kameraovervåkingen av fjellet har for forståelsen av fjellens forhold på forskjellige tider av året.

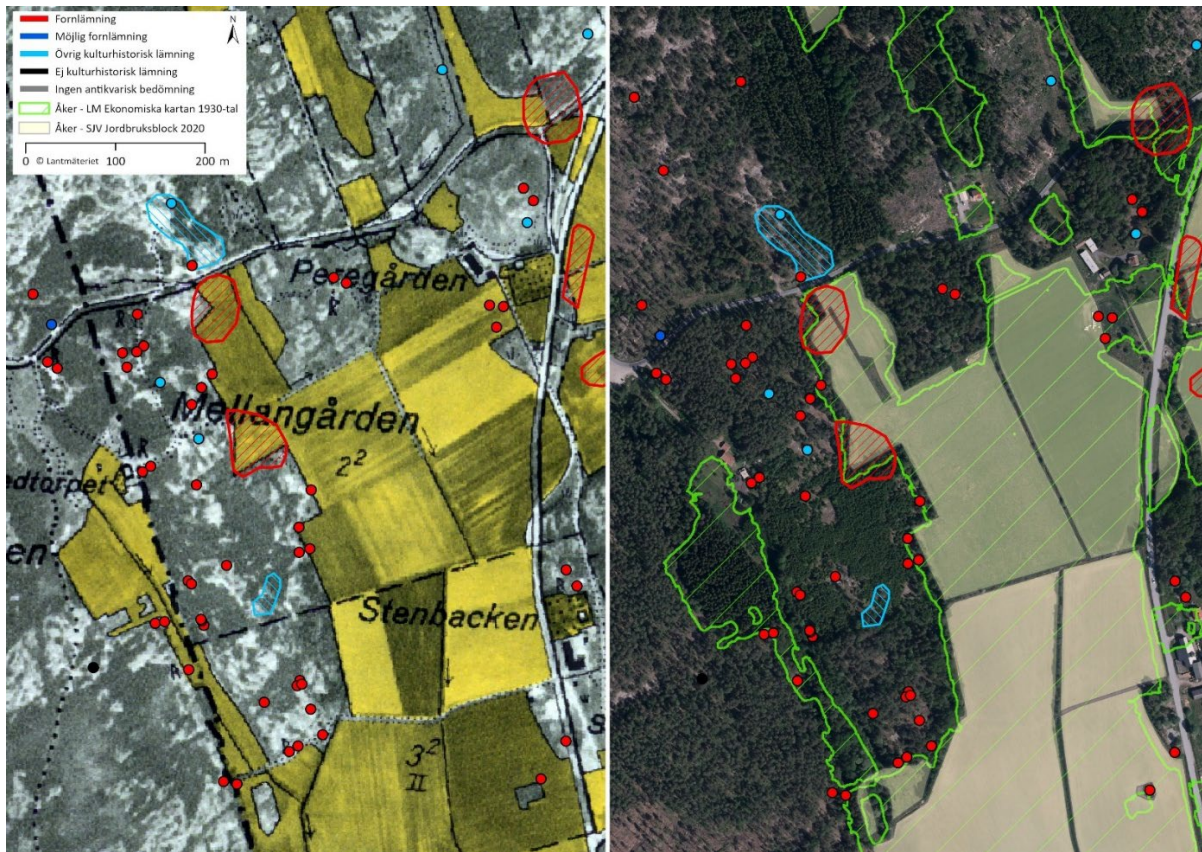
I figur 69 ges ett exempel på markanvändning över tid där det blir tydligt att åkermarken har minskat i utbredning mellan 1930-tal och 2020. Där det förr var åker växer nu skog, en anledning till detta är att jordbruksmaskinerna blivit allt större och har svårt att vända på de mindre åkertegarna. Förändringarna i markanvändning påverkar enskilda hållristningar såväl som odlingslandskapets karaktär i världsarvet vilket direkt påverkar världsarvskriteriet om det öppna kulturlandskapet.

Figur 69. Exempel på markförändring inom världsarvet i Tanum (området kring Litsleby och Tegneby). I bilden till vänster visas lämningar på den ekonomiska kartan från 30-talet, gult visar åker. I bilden till höger visas samma område med 1930-talskartans åkerutbredning i grönt tillsammans med jordbruksblocken från 2020 som ljusa transparenta fält.
